Diagnóstico da Calçada	Qualidade do Serviço	
Endereço: Rua Rio Grande do Norte, 1299	<b>70</b>	<b>C</b>
Data do Registro: 14/11/2019 09:59:24		
Num. Lote CTM: 10071200190

Diagnóstico da Calçada	Qualidade do Serviço		Complemento do Diagnóstico
Endereço: Rua Rio Grande do Norte, 1299 Data do Registro: 14/11/2019 09:59:24 Num. Lote CTM: 10071200190	70	C

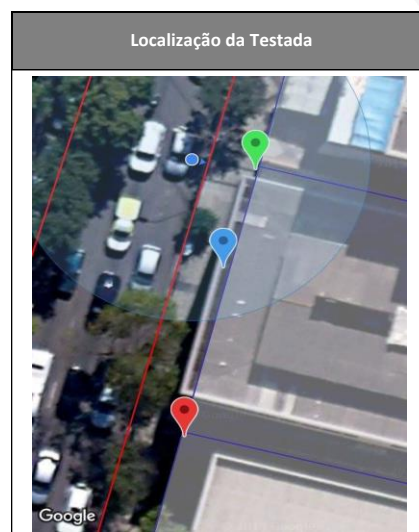
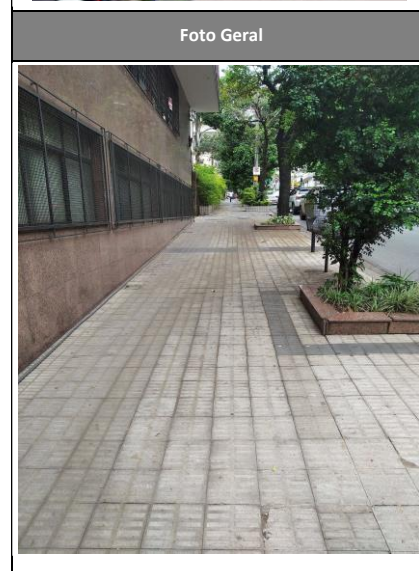
ID	Itens Avaliados	Respostas	Nota
P_1	O Mobiliário urbano está dentro da faixa de serviço de 70 cm ?	Sim	-
P_2	Qual a largura livre do Passeio ?	Acima de 1.50 m	10
P_3	Tipo de revestimento da calçada ?	Ladrilho Hidráulico	8
P_4	Existência de Buracos ?	Nenhum	5
P_5	Condições Gerais do Piso e meio-fio da calçada ?	Ótimo(a)	5
P_6	Presença de desníveis ?	Severo	0
P_7	Tem rebaixamento de calçada para Pedestre ?	Não	10
P_8	Possui piso tátil ao longo da Calçada ?	Não	-
P_9	A calçada Possui Rebaixamento de Veículos correto ?	Não	0
P_10	Existência de altura livre menor que 2,10 m ?	Não	-
P_11	O Passeio está no padrão da SMPU ?	Não	0
P_12	A testada possui prática de estacionamento sobre o passeio ?	Não	0
P_13	Existe algum dispositivo de Drenagem sobre a calçada ?	Não	0
P_14	Existe PED em frente a testada ?	Não	-
P_15	Existe FTP em frente a testada ?	Não	-
P_16	Classificação geral da calçada pelo pesquisador.	Ótimo(a)	5
