Lote 5 - Rota: Afonso Pena

FRATAR
ENGENHARIA CONSULTIVA

Diagnóstico da Calçada	Qualidade do Serviço	
Endereço: Av. Afonso Pena, 3848	88	B
Data do Registro: 02/11/2019 10:35:52		
Num. Lote CTM: 80293400395

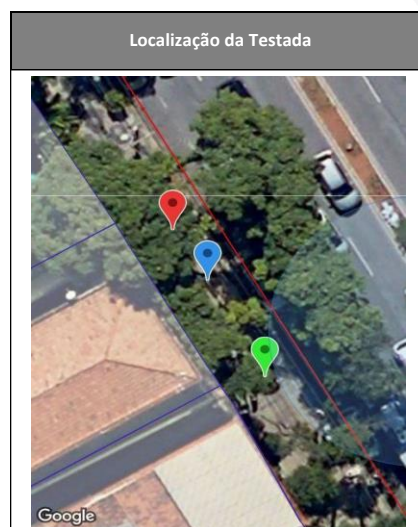
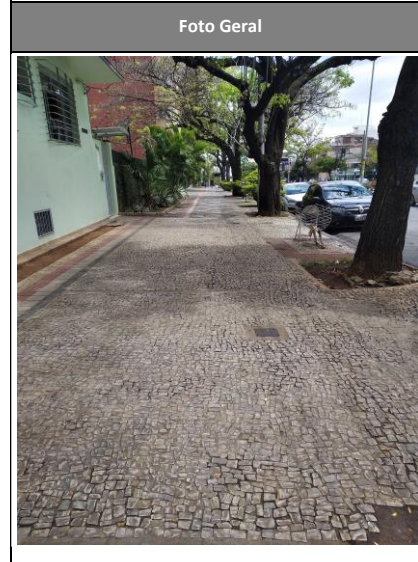
ID	Itens Avaliados	Respostas	Nota
P_1	O Mobiliário urbano está dentro da faixa de serviço de 70 cm ?	Sim	-
P_2	Qual a largura livre do Passeio ?	Acima de 1.50 m	10
P_3	Tipo de revestimento da calçada ?	Pedra Portuguesa	8
P_4	Existência de Buracos ?	Nenhum	10
P_5	Condições Gerais do Piso e meio-fio da calçada ?	Ótimo(a)	10
P_6	Presença de desníveis ?	Nenhum	10
P_7	Tem rebaixamento de calçada para Pedestre ?	Não	10
P_8	Possui piso tátil ao longo da Calçada ?	Sim	-
P_9	A calçada Possui Rebaixamento de Veículos correto ?	Sim	10
P_10	Existência de altura livre menor que 2,10 m ?	Não	-
P_11	O Passeio está no padrão da SMPU ?	Não	0
P_12	A testada possui prática de estacionamento sobre o passeio ?	Não	10
P_13	Existe algum dispositivo de Drenagem sobre a calçada ?	Não	0
P_14	Existe PED em frente a testada ?	Não	-
P_15	Existe FTP em frente a testada ?	Não	-
P_16	Classificação geral da calçada pelo pesquisador.	Ótimo(a)	10
