Lote 1 - Rota: Padre Pedro Pinto

FRATAR
ENGENHARIA CONSULTIVA

Diagnóstico da Calçada	Qualidade do Serviço	
Endereço: Rua Padre Pedro Pinto, 6471	68	C
Data do Registro: 13/11/2019 10:55:15		
Num. Lote CTM: 210384100300

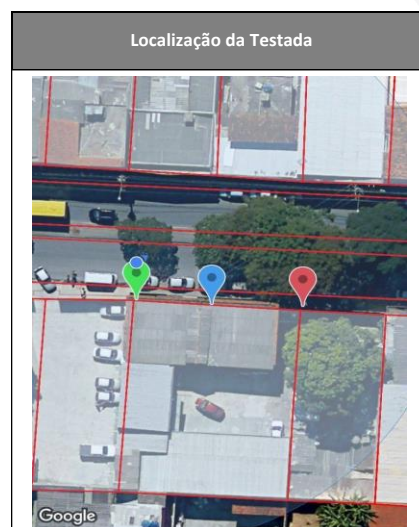
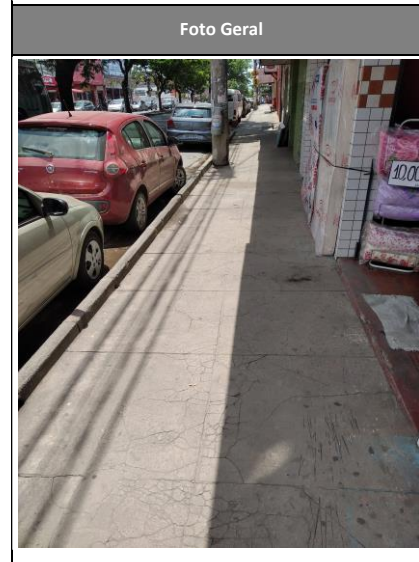
ID	Itens Avaliados	Respostas	Nota
P_1	O Mobiliário urbano está dentro da faixa de serviço de 70 cm ?	Sim	-
P_2	Qual a largura livre do Passeio ?	Acima de 1.50 m	10
P_3	Tipo de revestimento da calçada ?	Concreto	10
P_4	Existência de Buracos ?	Poucos	5
P_5	Condições Gerais do Piso e meio-fio da calçada ?	Ótimo(a)	10
P_6	Presença de desníveis ?	Médio	3
P_7	Tem rebaixamento de calçada para Pedestre ?	Não	10
P_8	Possui piso tátil ao longo da Calçada ?	Não	-
P_9	A calçada Possui Rebaixamento de Veículos correto ?	N.A	0
P_10	Existência de altura livre menor que 2,10 m ?	Não	-
P_11	O Passeio está no padrão da SMPU ?	Não	0
P_12	A testada possui prática de estacionamento sobre o passeio ?	Não	10
P_13	Existe algum dispositivo de Drenagem sobre a calçada ?	Não	0
P_14	Existe PED em frente a testada ?	Não	-
P_15	Existe FTP em frente a testada ?	Não	-
P_16	Classificação geral da calçada pelo pesquisador.	Ótimo(a)	10
