Lote 1 - Rota: Padre Pedro Pinto

FRATAR
ENGENHARIA CONSULTIVA

Diagnóstico da Calçada	Qualidade do Serviço	
Endereço: Rua Padre Pedro Pinto, 5901	38	D
Data do Registro: 13/11/2019 12:25:17		
Num. Lote CTM: 210413500105

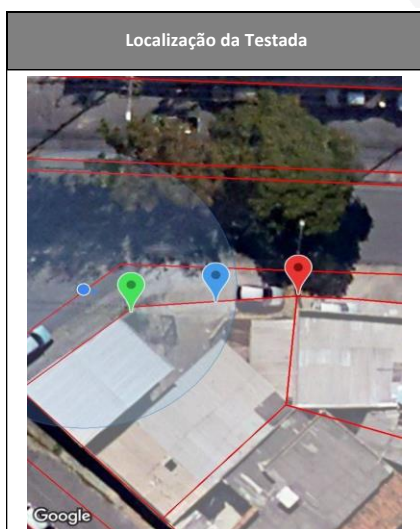
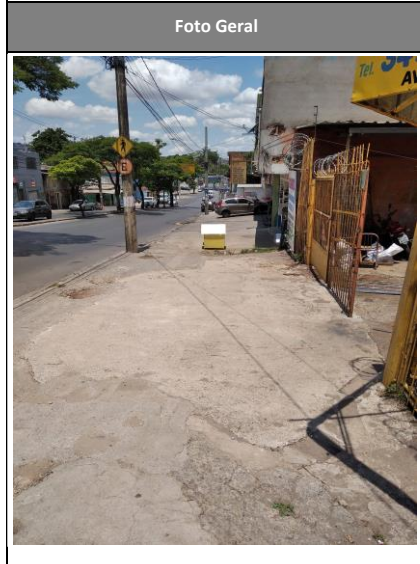
ID	Itens Avaliados	Respostas	Nota
P_1	O Mobiliario urbano está dentro da faixa de serviço de 70 cm ?	Sim	-
P_2	Qual a largura livre do Passeio ?	Acima de 1.50 m	10
P_3	Tipo de revestimento da caçada ?	Concreto	10
P_4	Existencia de Buracos ?	Poucos	5
P_5	Condições Gerais do Piso e meio-fio da calçada ?	Péssimo	0
P_6	Presença de desniveis ?	Médio	3
P_7	Tem rebaixamento de calçada para Pedestre ?	Não, mas deveria ter.	0
P_8	Possui piso tátil ao longo da Calçada ?	Não	-
P_9	A calçada Possui Rebaixamento de Veiculos correto ?	Não	0
P_10	Existencia de altura livre menor que 2,10 m ?	Não	-
P_11	O Passeio está no padrao da SMPU ?	Não	0
P_12	A testada possui prática de estacionamento sobre o passeio ?	Não	10
P_13	Existe algum dispositivo de Drenagem sobre a calçada ?	Não	0
P_14	Existe PED em frente a testada ?	Não	-
P_15	Existe FTP em frente a testada ?	Não	-
P_16	Classificação geral da calçada pelo pesquisador.	Ruim	0
