Diagnóstico da Calçada	Qualidade do Serviço	
Endereço: Rua Sena Madureira, s/nº	76	B
Data do Registro: 28/10/2019 09:10:44		
Num. Lote CTM: 140766300135

Diagnóstico da Calçada	Qualidade do Serviço		Complemento do Diagnóstico
Endereço: Rua Sena Madureira, s/nº Data do Registro: 28/10/2019 09:10:44 Num. Lote CTM: 140766300135	76	B

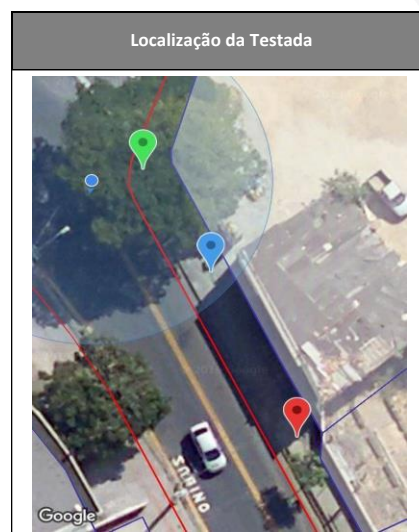
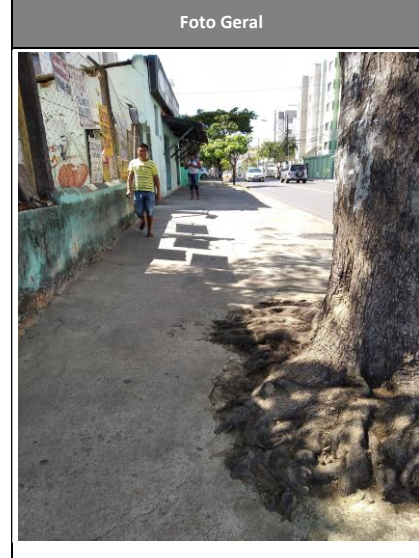
ID	Itens Avaliados	Respostas	Nota
P_1	O Mobiliário urbano está dentro da faixa de serviço de 70 cm ?	Não	-
P_2	Qual a largura livre do Passeio ?	Entre 1.20 m e 1.50 m	6
P_3	Tipo de revestimento da calçada ?	Concreto	10
P_4	Existência de Buracos ?	Nenhum	10
P_5	Condições Gerais do Piso e meio-fio da calçada ?	Ótimo(a)	10
P_6	Presença de desníveis ?	Nenhum	10
P_7	Tem rebaixamento de calçada para Pedestre ?	Não	10
P_8	Possui piso tátil ao longo da Calçada ?	Não	-
P_9	A calçada Possui Rebaixamento de Veículos correto ?	N.A	0
P_10	Existência de altura livre menor que 2,10 m ?	Não	-
P_11	O Passeio está no padrão da SMPU ?	Não	0
P_12	A testada possui prática de estacionamento sobre o passeio ?	Não	10
P_13	Existe algum dispositivo de Drenagem sobre a calçada ?	Não	0
P_14	Existe PED em frente a testada ?	Não	-
P_15	Existe FTP em frente a testada ?	Não	-
P_16	Classificação geral da calçada pelo pesquisador.	Ótimo(a)	10
