# Lote 4 - Rota: Contorno

**FRATAR**  
ENGENHARIA CONSULTIVA

Diagnóstico da Calçada	Qualidade do Serviço	
Endereço: Av.Contorno, 4039	<b>85</b>	<b>B</b>
Data do Registro: 09/11/2019 15:52:48		
Num. Lote CTM: 70073400115

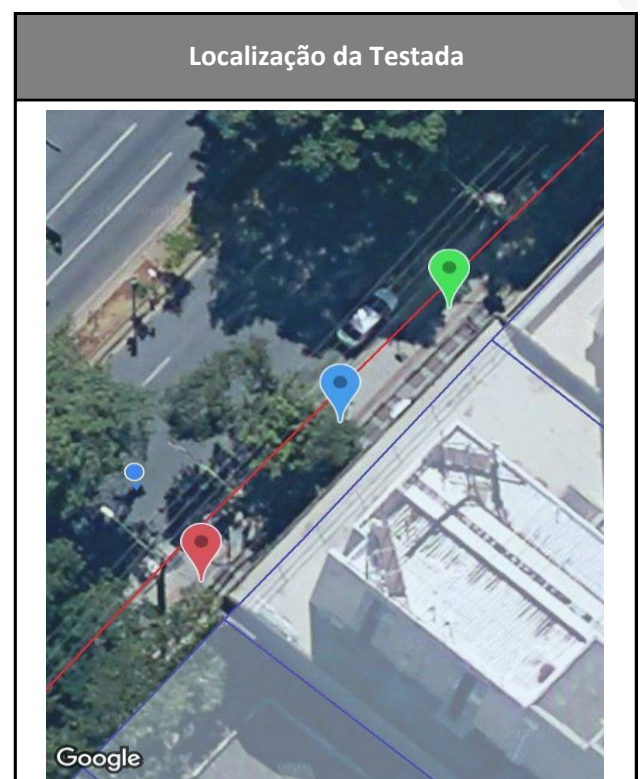
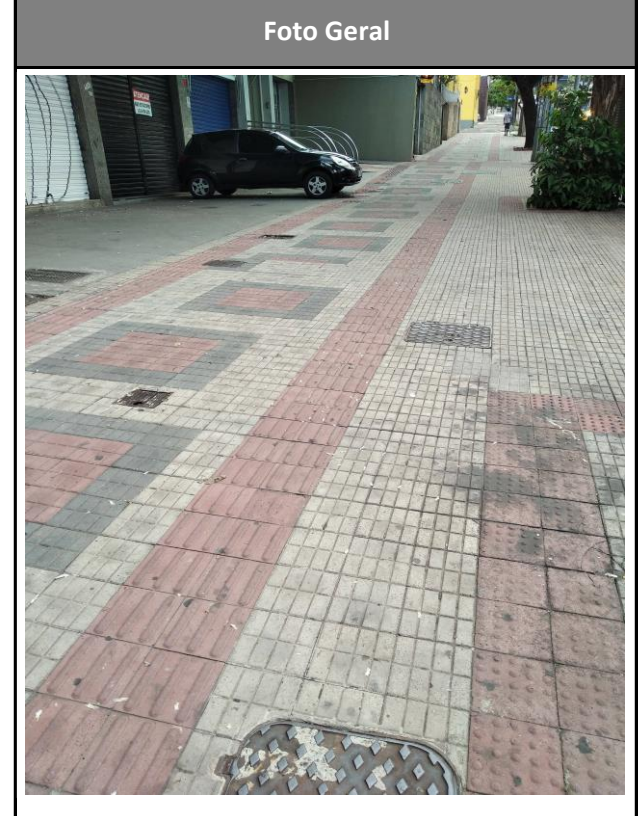
ID	Itens Avaliados	Respostas	Nota
P_1	O Mobiliário urbano está dentro da faixa de serviço de 70 cm ?	Sim	-
P_2	Qual a largura livre do Passeio ?	Acima de 1.50 m	10
P_3	Tipo de revestimento da calçada ?	Ladrilho Hidráulico	10
P_4	Existencia de Buracos ?	Poucos	5
P_5	Condições Gerais do Piso e meio-fio da calçada ?	Ótimo(a)	10
P_6	Presença de desniveis ?	Nenhum	10
P_7	Tem rebaixamento de calçada para Pedestre ?	Não	10
P_8	Possui piso tátil ao longo da Calçada ?	Sim	-
P_9	A calçada Possui Rebaixamento de Veiculos correto ?	Sim	10
P_10	Existencia de altura livre menor que 2,10 m ?	Não	-
P_11	O Passeio está no padrao da SMPU ?	Não	0
P_12	A testada possui prática de estacionamento sobre o passeio ?	Não	10
P_13	Existe algum dispositivo de Drenagem sobre a calçada ?	Não	0
P_14	Existe PED em frente a testada ?	Não	-
P_15	Existe FTP em frente a testada ?	Não	-
P_16	Classificação geral da calçada pelo pesquisador.	Ótimo(a)	10
