Lote 4 - Rota: Raja Gabágia

FRATAR
ENGENHARIA CONSULTIVA

Diagnóstico da Calçada	Qualidade do Serviço	
Endereço: Av. Raja Gabaglia, 2357	65	C
Data do Registro: 07/11/2019 14:07:27		
Num. Lote CTM: 90616900520

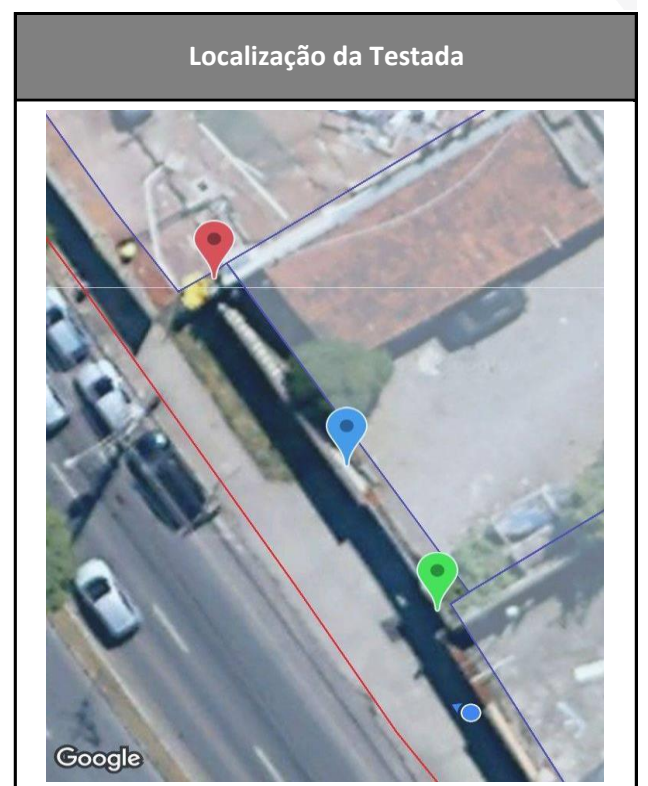
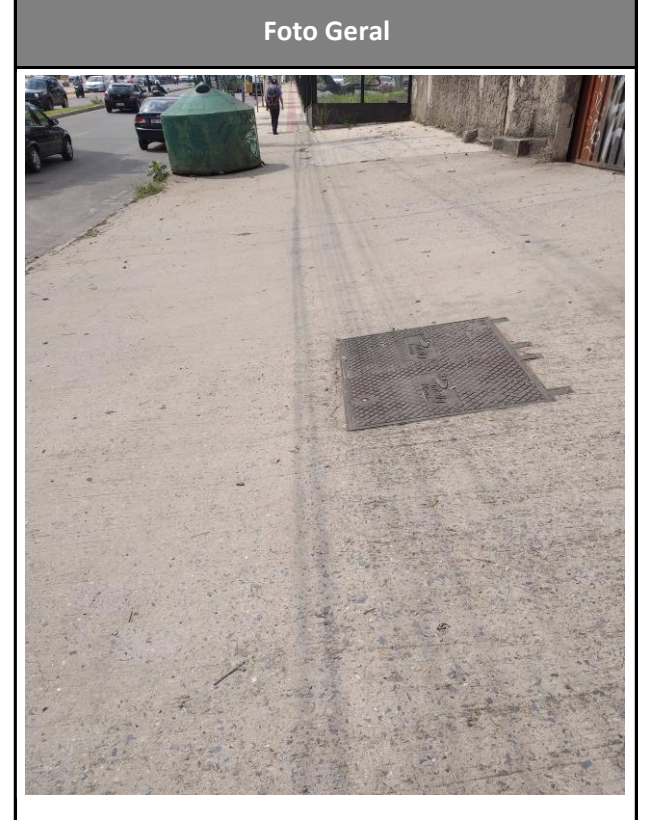
ID	Itens Avaliados	Respostas	Nota
P_1	O Mobiliário urbano está dentro da faixa de serviço de 70 cm ?	Sim	-
P_2	Qual a largura livre do Passeio ?	Acima de 1.50 m	10
P_3	Tipo de revestimento da calçada ?	Concreto	10
P_4	Existencia de Buracos ?	Poucos	5
P_5	Condições Gerais do Piso e meio-fio da calçada ?	Regular	5
P_6	Presença de desniveis ?	Nenhum	10
P_7	Tem rebaixamento de calçada para Pedestre ?	Não	10
P_8	Possui piso tátil ao longo da Calçada ?	Não	-
P_9	A calçada Possui Rebaixamento de Veiculos correto ?	Não	0
P_10	Existencia de altura livre menor que 2,10 m ?	Não	-
P_11	O Passeio está no padrao da SMPU ?	Não	0
P_12	A testada possui prática de estacionamento sobre o passeio ?	Não	10
P_13	Existe algum dispositivo de Drenagem sobre a calçada ?	Não	0
P_14	Existe PED em frente a testada ?	Não	-
P_15	Existe FTP em frente a testada ?	Não	-
P_16	Classificação geral da calçada pelo pesquisador.	Regular	5
