Diagnóstico da Calçada	Qualidade do Serviço	
Endereço: Av. Andradas, s/nº	87	B
Data do Registro: 08/11/2019 09:55:47		
Num. Lote CTM: 60117000135

Lote 3 - Rota: Leste 3

FRATAR
ENGENHARIA CONSULTIVA

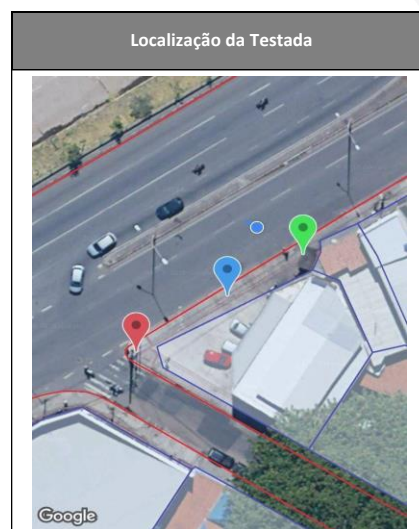
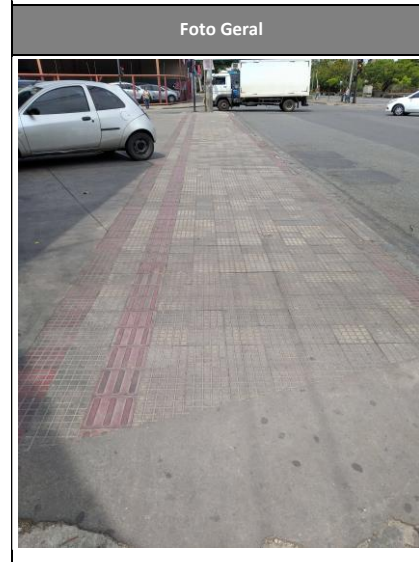
ID	Itens Avaliados	Respostas	Nota
P_1	O Mobiliário urbano está dentro da faixa de serviço de 70 cm ?	Sim	-
P_2	Qual a largura livre do Passeio ?	Acima de 1.50 m	10
P_3	Tipo de revestimento da calçada ?	Concreto	10
P_4	Existência de Buracos ?	Nenhum	10
P_5	Condições Gerais do Piso e meio-fio da calçada ?	Ótimo(a)	10
P_6	Presença de desníveis ?	Nenhum	10
P_7	Tem rebaixamento de calçada para Pedestre ?	Sim	7
P_8	Possui piso tátil ao longo da Calçada ?	Sim	-
P_9	A calçada Possui Rebaixamento de Veículos correto ?	Sim	10
P_10	Existência de altura livre menor que 2,10 m ?	Não	-
P_11	O Passeio está no padrão da SMPU ?	Não	0
P_12	A testada possui prática de estacionamento sobre o passeio ?	Não	10
P_13	Existe algum dispositivo de Drenagem sobre a calçada ?	Não	0
P_14	Existe PED em frente a testada ?	Não	-
P_15	Existe FTP em frente a testada ?	Não	-
P_16	Classificação geral da calçada pelo pesquisador.	Ótimo(a)	10

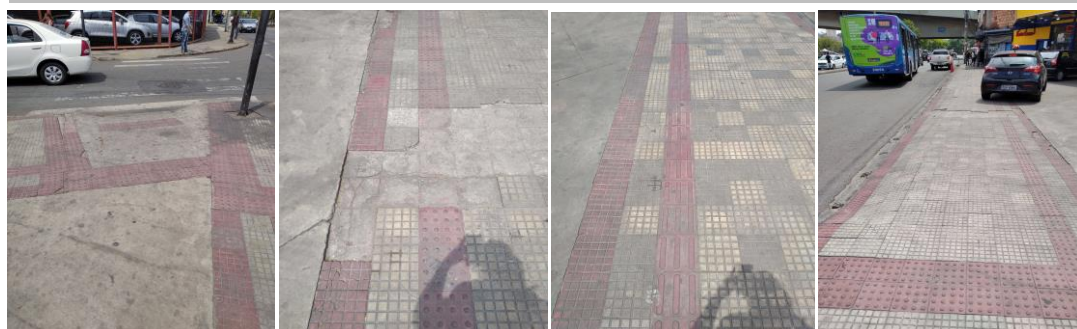
Fotos Complementares - Detalhes do Passeio

ID	Itens Avaliados	Respostas	Nota
P_7_1	Qual tipo do Rebaixo ?	Rebaixo Tipo 1 (trapézio)	0
P_7_1_1	Se for do Tipo 1, Passeio possui largura livre de 1,2 m ?	Sim	0
P_7_1_2	Se for do Tipo 1, O rebaixo tem abas conforme a norma ?	Não	-1
P_7_2	A rampa do rebaixo tem Inclinação da norma (8,33%) ?	Sim	0
P_7_3	O rebaixo possui piso tátil ?	Tem só piso de alerta	-1
P_7_3_1	O piso tátil de alerta e direcional do rebaixo está conforme a norma ?	Não	-1
P_8_1	O piso tátil está no eixo da faixa livre ?	Não	0
P_8_2	Se tem uma leve mudança de direção está conforme a norma ?	Não	0
P_8_3	Se tem mudança de direção de 90º ou maior está conforme a norma ?	0	0
P_8_4	Se tem mudança de direção de três faixas direcionais está conforme a norma ?	0	0
P_8_5	Se tem mudança de direção de quatro faixas direcionais está conforme a norma?	0	0
P_8_6	Tem piso tátil em pontos de ônibus conforme a norma?	N.A	0
P_8_7	O piso tátil tem conexão com os lotes vizinhos?	Sim	0

P_8_8	O piso tátil está em boas condições aparentes?	Não	0
P_8_9	O piso tátil apresenta desenho com bom senso?	Sim	0
P_13_1	Dispositivo de Drenagem está devidamente instalado e bem conservado?	0	0
P_13_2	Dispositivo de Drenagem oferece risco para caminamento seguro de pedestre?	0	0
