# Lote 1 - Rota: Noroeste

**FRATAR**  
ENGENHARIA CONSULTIVA

Diagnóstico da Calçada	Qualidade do Serviço	
Endereço: Av. Ivaí, 52	63	C
Data do Registro: 25/11/2019 15:32:58		
Num. Lote CTM: 130580000825

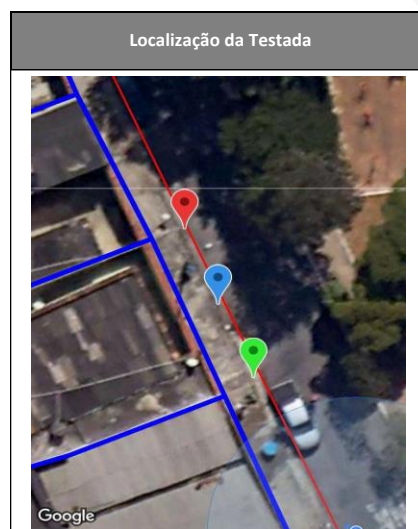
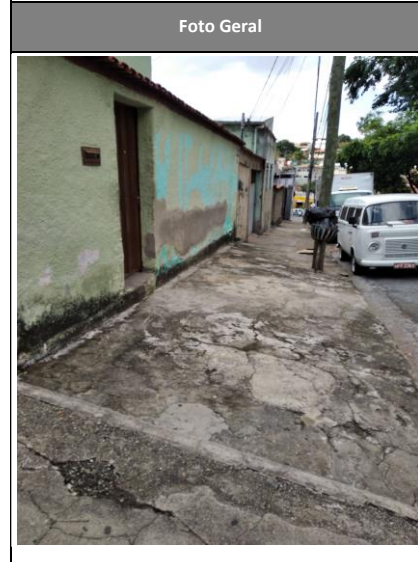
ID	Itens Avaliados	Respostas	Nota
P_1	O Mobiliário urbano está dentro da faixa de serviço de 70 cm ?	Sim	-
P_2	Qual a largura livre do Passeio ?	Acima de 1.50 m	10
P_3	Tipo de revestimento da calçada ?	Concreto	10
P_4	Existência de Buracos ?	Nenhum	10
P_5	Condições Gerais do Piso e meio-fio da calçada ?	Regular	5
P_6	Presença de desníveis ?	Médio	3
P_7	Tem rebaixamento de calçada para Pedestre ?	Não	10
P_8	Possui piso tátil ao longo da Calçada ?	Não	-
P_9	A calçada Possui Rebaixamento de Veículos correto ?	Não	0
P_10	Existência de altura livre menor que 2,10 m ?	Não	-
P_11	O Passeio está no padrão da SMPU ?	Não	0
P_12	A testada possui prática de estacionamento sobre o passeio ?	Não	10
P_13	Existe algum dispositivo de Drenagem sobre a calçada ?	Não	0
P_14	Existe PED em frente a testada ?	Não	-
P_15	Existe FTP em frente a testada ?	Não	-
P_16	Classificação geral da calçada pelo pesquisador.	Regular	5
