Diagnóstico da Calçada	Qualidade do Serviço	
Endereço: Av. Afonso Pena, 1924	78	B
Data do Registro: 02/11/2019 12:33:43		
Num. Lote CTM: 10256000125

Diagnóstico da Calçada	Qualidade do Serviço		Complemento do Diagnóstico
Endereço: Av. Afonso Pena, 1924 Data do Registro: 02/11/2019 12:33:43 Num. Lote CTM: 10256000125	78	B

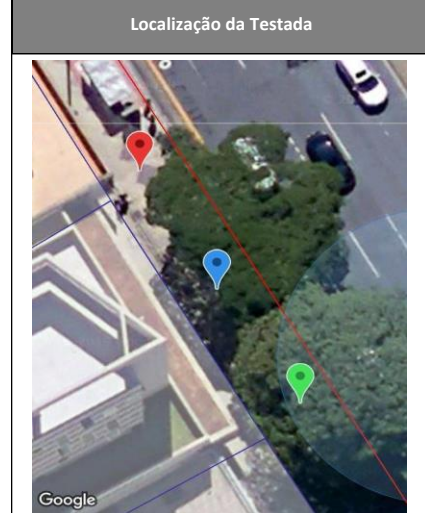
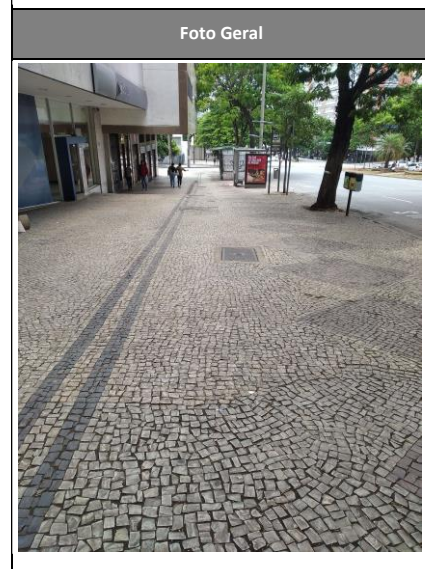
Fotos Complementares - Detalhes do Passeio

ID	Itens Avaliados	Respostas	Nota
P_1	O Mobiliário urbano está dentro da faixa de serviço de 70 cm ?	Sim	-
P_2	Qual a largura livre do Passeio ?	Acima de 1.50 m	10
P_3	Tipo de revestimento da calçada ?	Pedra Portuguesa	8
P_4	Existência de Buracos ?	Nenhum	10
P_5	Condições Gerais do Piso e meio-fio da calçada ?	Ótimo(a)	10
P_6	Presença de desníveis ?	Nenhum	10
P_7	Tem rebaixamento de calçada para Pedestre ?	Não	10
P_8	Possui piso tátil ao longo da Calçada ?	Não	-
P_9	A calçada Possui Rebaixamento de Veículos correto ?	N.A	10
P_10	Existência de altura livre menor que 2,10 m ?	Não	-
P_11	O Passeio está no padrão da SMPU ?	Não	0
P_12	A testada possui prática de estacionamento sobre o passeio ?	Não	10
P_13	Existe algum dispositivo de Drenagem sobre a calçada ?	Não	0
P_14	Existe PED em frente a testada ?	Não	-
P_15	Existe FTP em frente a testada ?	Não	-
P_16	Classificação geral da calçada pelo pesquisador.	Ótimo(a)	10
