Diagnóstico da Calçada	Qualidade do Serviço	
Endereço: Av. Portugal, s/nº	67	C
Data do Registro: 19/11/2019 12:35:35		
Num. Lote CTM: 200002800015

Diagnóstico da Calçada	Qualidade do Serviço		Complemento do Diagnóstico
Endereço: Av. Portugal, s/nº Data do Registro: 19/11/2019 12:35:35 Num. Lote CTM: 200002800015	67	C

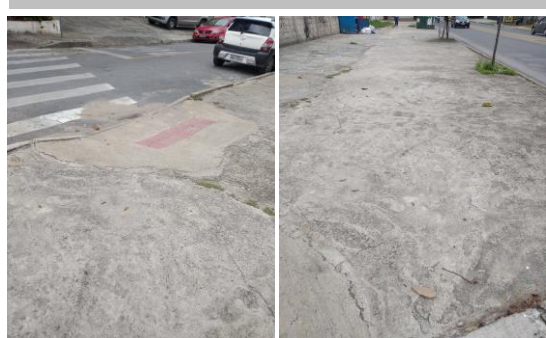
Fotos Complementares - Detalhes do Passeio

ID	Itens Avaliados	Respostas	Nota
P_1	O Mobiliário urbano está dentro da faixa de serviço de 70 cm ?	Sim	-
P_2	Qual a largura livre do Passeio ?	Acima de 1.50 m	10
P_3	Tipo de revestimento da calçada ?	Concreto	10
P_4	Existência de Buracos ?	Nenhum	10
P_5	Condições Gerais do Piso e meio-fio da calçada ?	Regular	5
P_6	Presença de desníveis ?	Nenhum	10
P_7	Tem rebaixamento de calçada para Pedestre ?	Sim	7
P_8	Possui piso tátil ao longo da Calçada ?	Não	-
P_9	A calçada Possui Rebaixamento de Veículos correto ?	N.A	0
P_10	Existência de altura livre menor que 2,10 m ?	Não	-
P_11	O Passeio está no padrão da SMPU ?	Não	0
P_12	A testada possui prática de estacionamento sobre o passeio ?	Não	10
P_13	Existe algum dispositivo de Drenagem sobre a calçada ?	Não	0
P_14	Existe PED em frente a testada ?	Não	-
P_15	Existe FTP em frente a testada ?	Não	-
P_16	Classificação geral da calçada pelo pesquisador.	Regular	5
