Diagnóstico da Calçada	Qualidade do Serviço	
Endereço: Av. Afonso Pena, s/nº	75	B
Data do Registro: 04/11/2019 11:16:44		
Num. Lote CTM: 10467900360

Diagnóstico da Calçada	Qualidade do Serviço		Complemento do Diagnóstico
Endereço: Av. Afonso Pena, s/nº Data do Registro: 04/11/2019 11:16:44 Num. Lote CTM: 10467900360	75	B

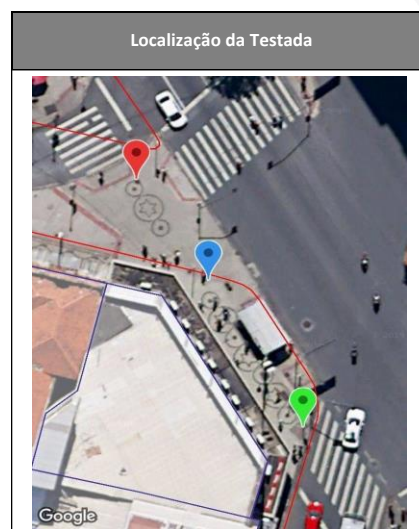
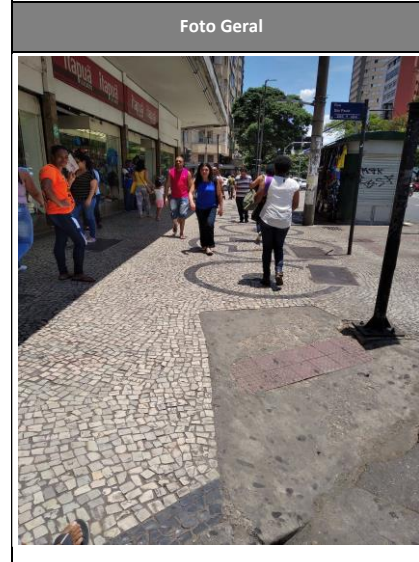
ID	Itens Avaliados	Respostas	Nota
P_1	O Mobiliario urbano está dentro da faixa de serviço de 70 cm ?	Sim	-
P_2	Qual a largura livre do Passeio ?	Acima de 1.50 m	10
P_3	Tipo de revestimento da caçada ?	Pedra Portuguesa	8
P_4	Existencia de Buracos ?	Nenhum	5
P_5	Condições Gerais do Piso e meio-fio da calçada ?	Ótimo(a)	10
P_6	Presença de desniveis ?	Nenhum	10
P_7	Tem rebaixamento de calçada para Pedestre ?	Sim	10
P_8	Possui piso tátil ao longo da Calçada ?	Não	-
P_9	A calçada Possui Rebaixamento de Veiculos correto ?	N.A	0
P_10	Existencia de altura livre menor que 2,10 m ?	Não	-
P_11	O Passeio está no padrao da SMPU ?	Não	0
P_12	A testada possui prática de estacionamento sobre o passeio ?	Não	10
P_13	Existe algum dispositivo de Drenagem sobre a calçada ?	Sim	0
P_14	Existe PED em frente a testada ?	Não	-
P_15	Existe FTP em frente a testada ?	Sim	-
P_16	Classificação geral da calçada pelo pesquisador.	Ótimo(a)	10

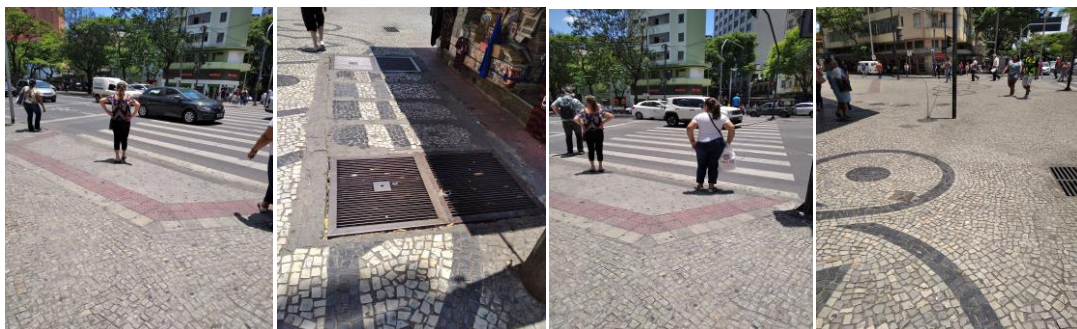
Fotos Complementares - Detalhes do Passeio

ID	Itens Avaliados	Respostas	Nota
P_7_1	Qual tipo do Rebaixo ?	Rebaixo Tipo 1 (trapézio)	0
P_7_1_1	Se for do Tipo 1, Passeio possui largura livre de 1,2 m ?	Sim	0
P_7_1_2	Se for do Tipo 1, O rebaixo tem abas conforme a norma ?	Não	-1
P_7_2	A rampa do rebaixo tem Inclinação da norma (8,33%) ?	Sim	0
P_7_3	O rebaixo possui piso tátil ?	Tem só piso de alerta	-1
P_7_3_1	O piso tátil de alerta e direcional do rebaixo está conforme a norma ?	Não	-1
P_8_1	O piso tátil está no eixo da faixa livre ?	0	0
P_8_2	Se tem uma leve mudança de direção está conforme a norma ?	0	0
P_8_3	Se tem mudança de direção de 90º ou maior está conforme a norma ?	0	0
P_8_4	Se tem mudança de direção de três faixas direcionais está conforme a norma ?	0	0
P_8_5	Se tem mudança de direção de quatro faixas direcionais está conforme a norma?	0	0
P_8_6	Tem piso tátil em pontos de ônibus conforme a norma?	0	0
P_8_7	O piso tátil tem conexão com os lotes vizinhos?	0	0

P_8_8	O piso tátil está em boas condições aparentes?	0	0
P_8_9	O piso tátil apresenta desenho com bom senso?	0	0
P_13_1	Dispositivo de Drenagem está devidamente instalado e bem conservado?	Sim	0
P_13_2	Dispositivo de Drenagem oferece risco para caminamento seguro de pedestre?	Não	0
