# Lote 4 - Rota: Contorno

Diagnóstico da Calçada	Qualidade do Serviço	
Endereço: Av.Contorno, 2694	<b>84</b>	<b>B</b>
Data do Registro: 08/11/2019 16:28:13		
Num. Lote CTM: 10452400150

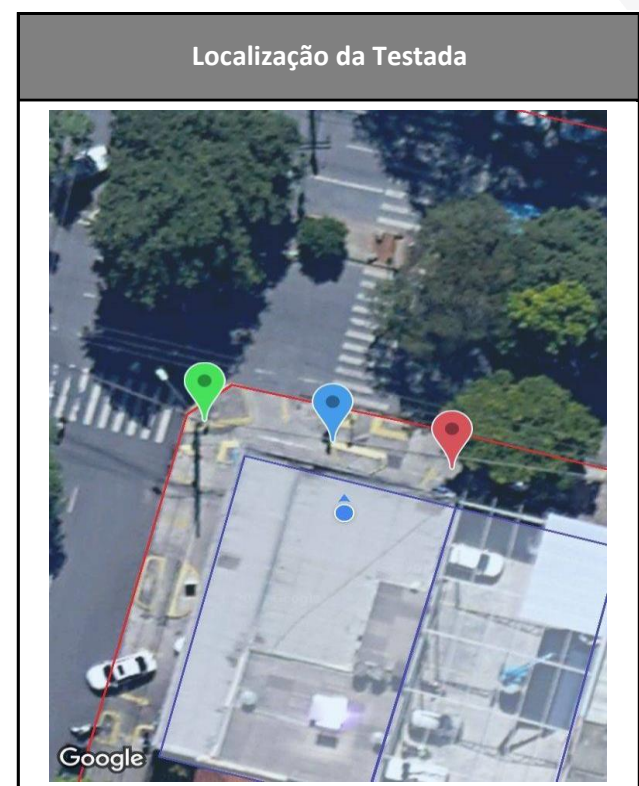
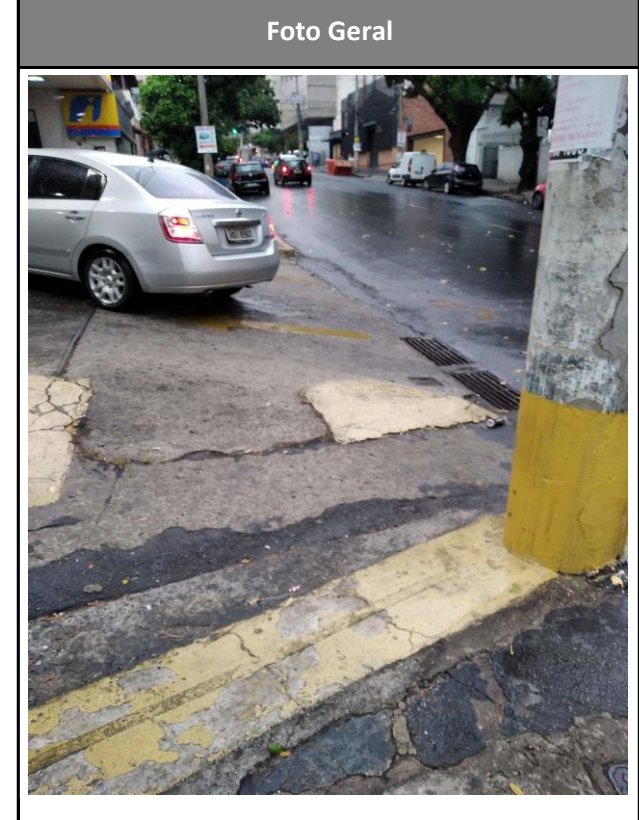
ID	Itens Avaliados	Respostas	Nota
P_1	O Mobiliário urbano está dentro da faixa de serviço de 70 cm ?	Sim	-
P_2	Qual a largura livre do Passeio ?	Acima de 1.50 m	10
P_3	Tipo de revestimento da calçada ?	Concreto	10
P_4	Existencia de Buracos ?	Poucos	5
P_5	Condições Gerais do Piso e meio-fio da calçada ?	Ótimo(a)	10
P_6	Presença de desniveis ?	Nenhum	10
P_7	Tem rebaixamento de calçada para Pedestre ?	Sim	9
P_8	Possui piso tátil ao longo da Calçada ?	Não	-
P_9	A calçada Possui Rebaixamento de Veiculos correto ?	Sim	10
P_10	Existencia de altura livre menor que 2,10 m ?	Não	-
P_11	O Passeio está no padrao da SMPU ?	Não	0
P_12	A testada possui prática de estacionamento sobre o passeio ?	Não	10
P_13	Existe algum dispositivo de Drenagem sobre a calçada ?	Não	0
P_14	Existe PED em frente a testada ?	Não	-
P_15	Existe FTP em frente a testada ?	Sim	-
P_16	Classificação geral da calçada pelo pesquisador.	Ótimo(a)	10
