Lote 4 - Rota: Contorno

FRATAR
ENGENHARIA CONSULTIVA

Diagnóstico da Calçada	Qualidade do Serviço	
Endereço: Av.Contorno, 7000	60	C
Data do Registro: 31/10/2019 16:47:25		
Num. Lote CTM: 10009800290

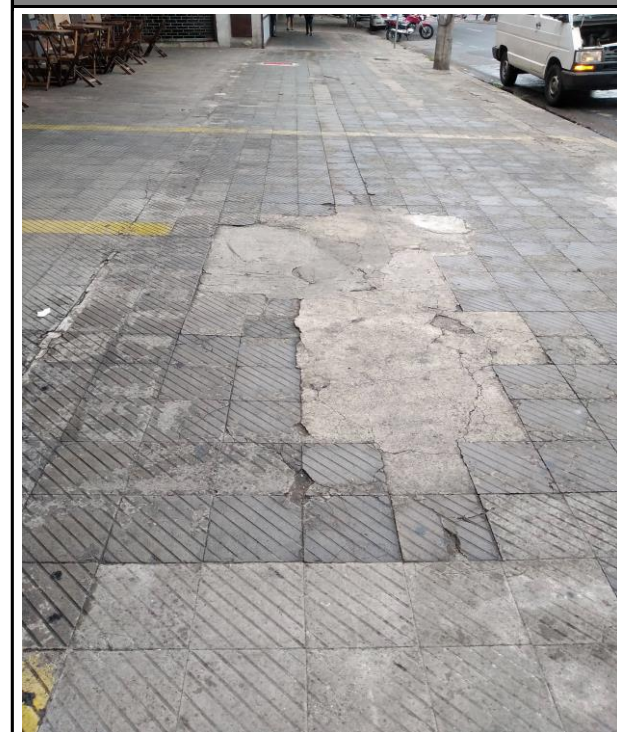
Foto Geral

ID	Itens Avaliados	Respostas	Nota
P_1	O Mobiliário urbano está dentro da faixa de serviço de 70 cm ?	Sim	-
P_2	Qual a largura livre do Passeio ?	Acima de 1.50 m	10
P_3	Tipo de revestimento da calçada ?	Outro	0
P_4	Existencia de Buracos ?	Poucos	5
P_5	Condições Gerais do Piso e meio-fio da calçada ?	Regular	5
P_6	Presença de desniveis ?	Nenhum	10
P_7	Tem rebaixamento de calçada para Pedestre ?	Não	10
P_8	Possui piso tátil ao longo da Calçada ?	Não	-
P_9	A calçada Possui Rebaixamento de Veiculos correto ?	Não	0
P_10	Existencia de altura livre menor que 2,10 m ?	Não	-
P_11	O Passeio está no padrao da SMPU ?	Não	0
P_12	A testada possui prática de estacionamento sobre o passeio ?	Não	10
P_13	Existe algum dispositivo de Drenagem sobre a calçada ?	Não	0
P_14	Existe PED em frente a testada ?	Não	-
P_15	Existe FTP em frente a testada ?	Não	-
P_16	Classificação geral da calçada pelo pesquisador.	Ótimo(a)	10
