Lote 4 - Rota: Contorno

FRATAR
ENGENHARIA CONSULTIVA

| Diagnóstico da Calçada | Qualidade do Serviço | |
| Endereço: Av.Contorno, 2007 | 85 | B |

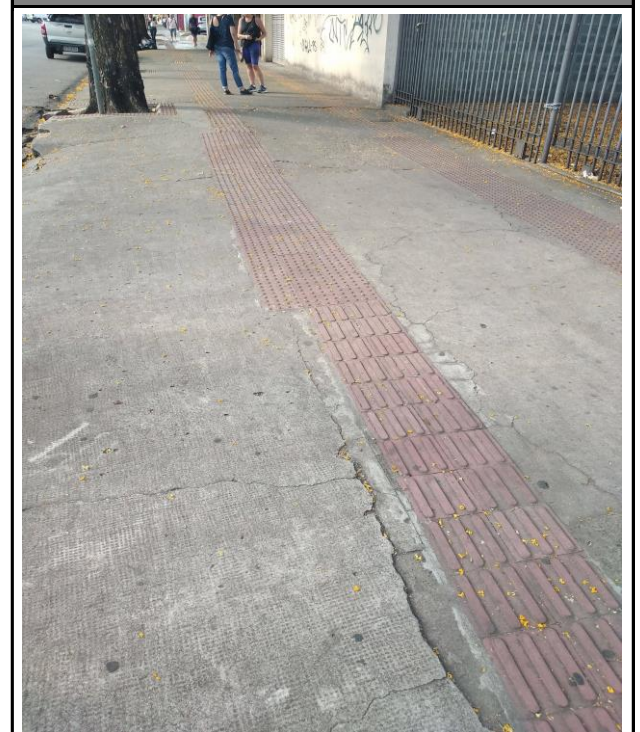
Foto Geral

| ID | Itens Avaliados | Respostas | Nota |
|---|--|---|---|
| P_4 | Existencia de Buracos ? | Poucos | 5 |
| P_11 | O Passeio está no padrao da SMPU ? | Não | 0 |
| P_16 | Classificação geral da calçada pelo pesquisador. | Ótimo(a) | 10 |
