Diagnóstico da Calçada	Qualidade do Serviço	
Endereço: Av. Ivaí, 112	52	C
Data do Registro: 12/11/2019 12:44:26		
Num. Lote CTM: 130069000100

FRATAR
ENGENHARIA CONSULTIVA

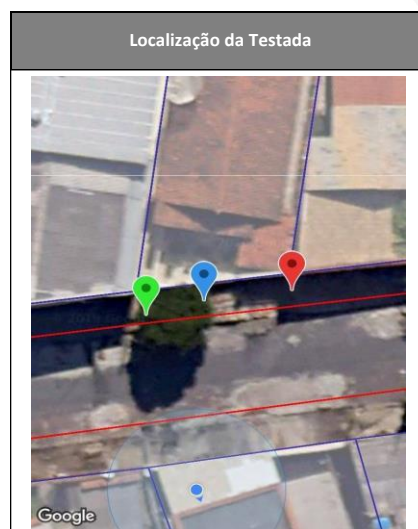
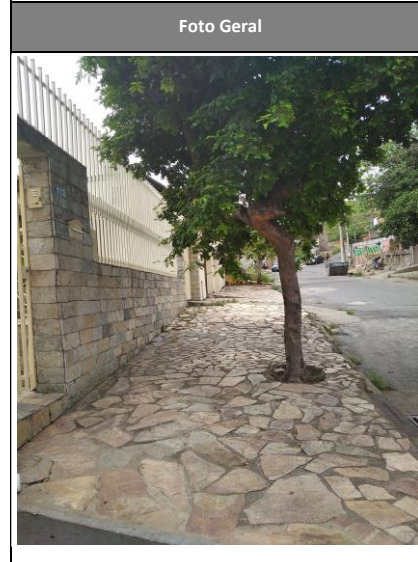
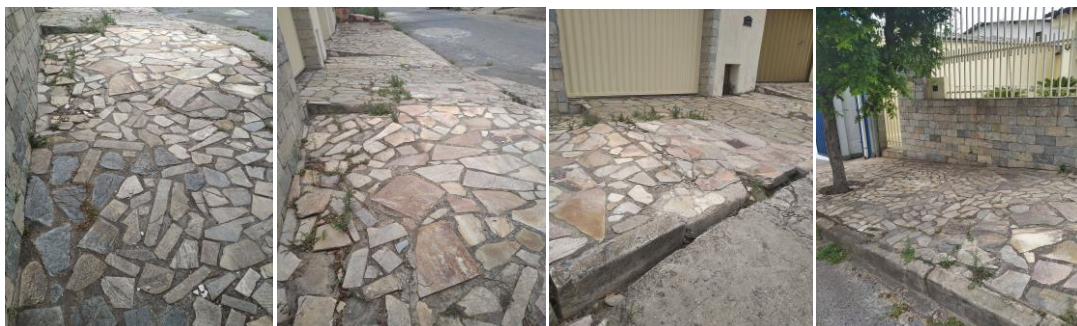
ID	Itens Avaliados	Respostas	Nota
P_1	O Mobiliário urbano está dentro da faixa de serviço de 70 cm ?	Sim	-
P_2	Qual a largura livre do Passeio ?	Acima de 1.50 m	10
P_3	Tipo de revestimento da calçada ?	Outro	0
P_4	Existência de Buracos ?	Poucos	5
P_5	Condições Gerais do Piso e meio-fio da calçada ?	Regular	5
P_6	Presença de desníveis ?	Leve	7
P_7	Tem rebaixamento de calçada para Pedestre ?	Não	10
P_8	Possui piso tátil ao longo da Calçada ?	Não	-
P_9	A calçada Possui Rebaixamento de Veículos correto ?	Não	0
P_10	Existência de altura livre menor que 2,10 m ?	Não	-
P_11	O Passeio está no padrão da SMPU ?	Não	0
P_12	A testada possui prática de estacionamento sobre o passeio ?	Não	10
P_13	Existe algum dispositivo de Drenagem sobre a calçada ?	Não	0
P_14	Existe PED em frente a testada ?	Não	-
P_15	Existe FTP em frente a testada ?	Não	-
P_16	Classificação geral da calçada pelo pesquisador.	Regular	5
