Lote 1 - Rota: Noroeste

FRATAR
ENGENHARIA CONSULTIVA

Diagnóstico da Calçada	Qualidade do Serviço	
Endereço: Av. Ivaí, 920	68	C
Data do Registro: 12/11/2019 15:29:08		
Num. Lote CTM: 131124800125

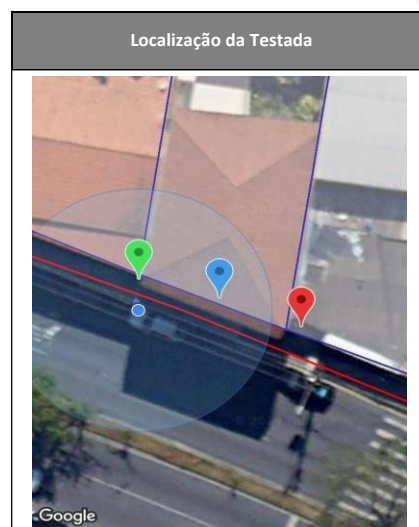
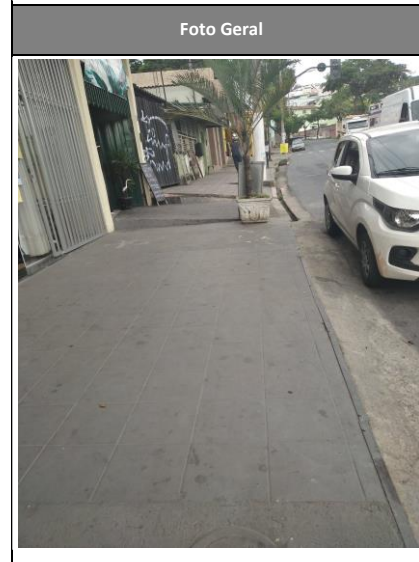
ID	Itens Avaliados	Respostas	Nota
P_1	O Mobiliário urbano está dentro da faixa de serviço de 70 cm ?	Sim	-
P_2	Qual a largura livre do Passeio ?	Acima de 1.50 m	10
P_3	Tipo de revestimento da calçada ?	Concreto	10
P_4	Existência de Buracos ?	Nenhum	10
P_5	Condições Gerais do Piso e meio-fio da calçada ?	Ótimo(a)	10
P_6	Presença de desníveis ?	Médio	3
P_7	Tem rebaixamento de calçada para Pedestre ?	Não	10
P_8	Possui piso tátil ao longo da Calçada ?	Não	-
P_9	A calçada Possui Rebaixamento de Veículos correto ?	Não	0
P_10	Existência de altura livre menor que 2,10 m ?	Não	-
P_11	O Passeio está no padrão da SMPU ?	Não	0
P_12	A testada possui prática de estacionamento sobre o passeio ?	Não	10
P_13	Existe algum dispositivo de Drenagem sobre a calçada ?	Não	0
P_14	Existe PED em frente a testada ?	Não	-
P_15	Existe FTP em frente a testada ?	Não	-
P_16	Classificação geral da calçada pelo pesquisador.	Regular	5
