# Lote 4 - Rota: Contorno

Diagnóstico da Calçada	Qualidade do Serviço	
Endereço: Av.Contorno, s/nº	<b>62</b>	<b>C</b>
Data do Registro: 02/11/2019 13:03:20		
Num. Lote CTM: 70002500335

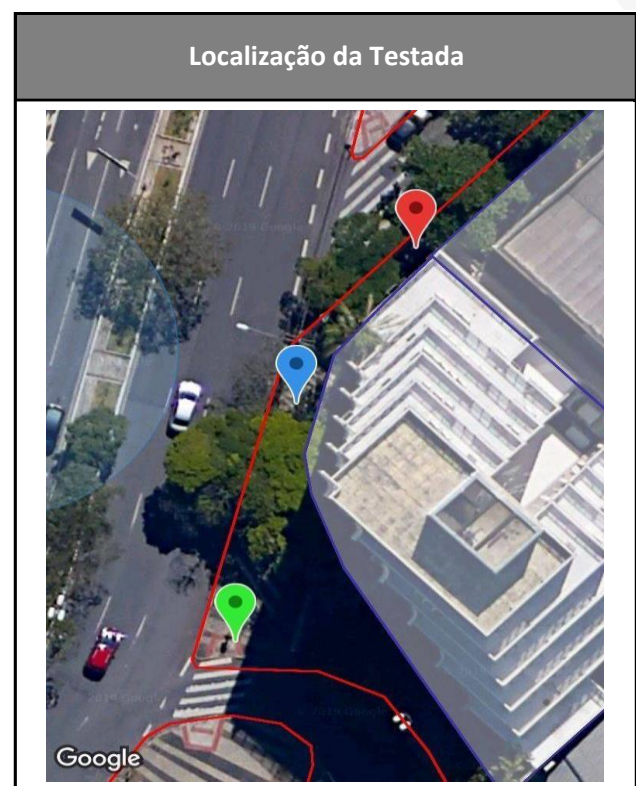
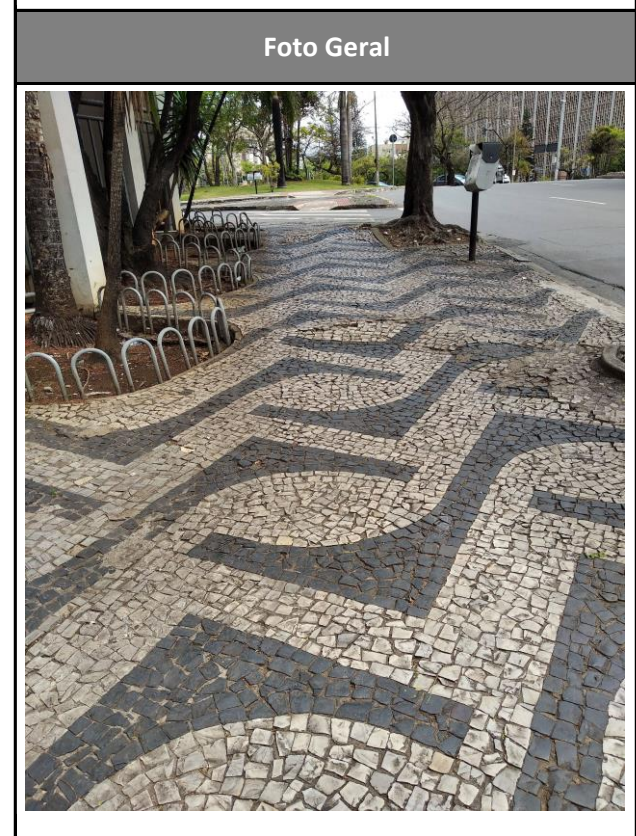
ID	Itens Avaliados	Respostas	Nota
P_1	O Mobiliário urbano está dentro da faixa de serviço de 70 cm ?	Sim	-
P_2	Qual a largura livre do Passeio ?	Acima de 1.50 m	10
P_3	Tipo de revestimento da calçada ?	Pedra Portuguesa	8
P_4	Existencia de Buracos ?	Poucos	5
P_5	Condições Gerais do Piso e meio-fio da calçada ?	Péssimo	0
P_6	Presença de desniveis ?	Leve	7
P_7	Tem rebaixamento de calçada para Pedestre ?	Sim	7
P_8	Possui piso tátil ao longo da Calçada ?	Não	-
P_9	A calçada Possui Rebaixamento de Veiculos correto ?	Sim	10
P_10	Existencia de altura livre menor que 2,10 m ?	Não	-
P_11	O Passeio está no padrao da SMPU ?	Não	0
P_12	A testada possui prática de estacionamento sobre o passeio ?	Não	10
P_13	Existe algum dispositivo de Drenagem sobre a calçada ?	Não	0
P_14	Existe PED em frente a testada ?	Não	-
P_15	Existe FTP em frente a testada ?	Sim	-
P_16	Classificação geral da calçada pelo pesquisador.	Regular	5

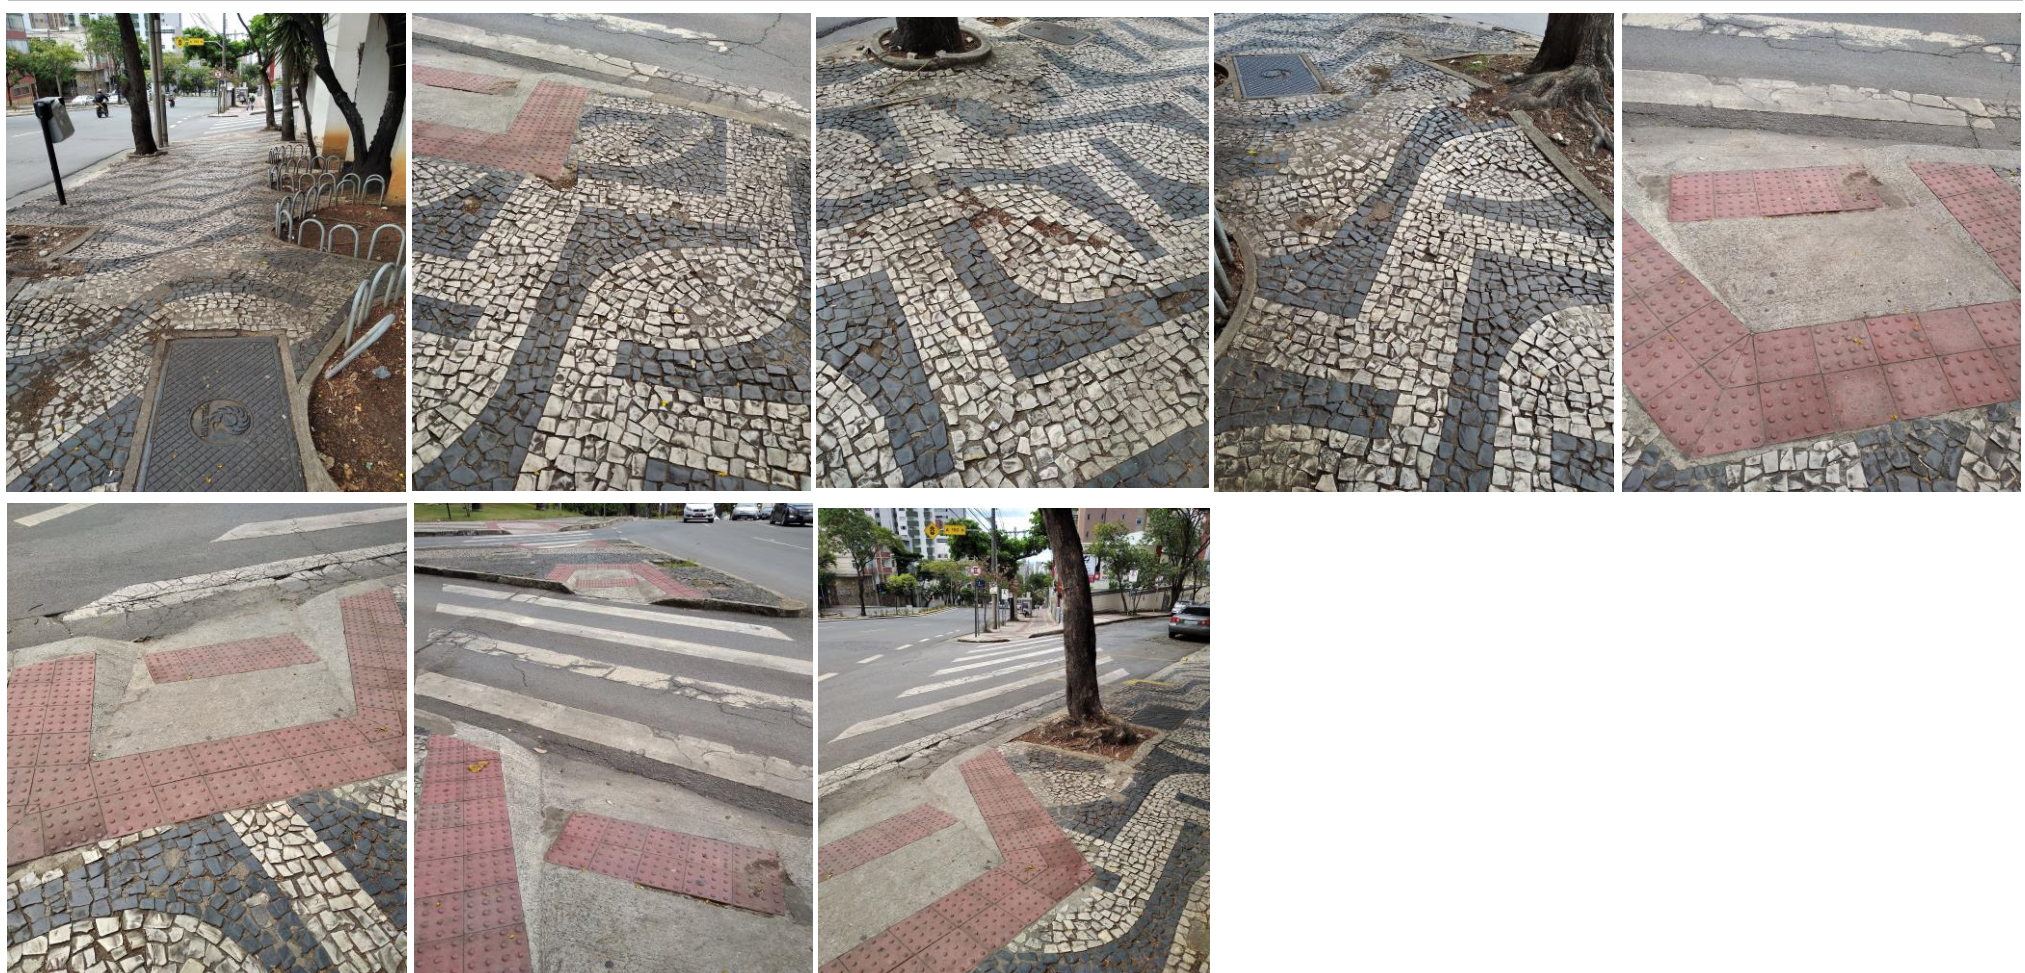
## Fotos Complementares - Detalhes do Passeio

ID	Itens Avaliados	Respostas	Nota
P_7_1	Qual tipo do Rebaixo ?	Rebaixo Tipo 1 (trapézio)	0
P_7_1_1	Se for do Tipo 1, Passeio possui largura livre de 1,2 m ?	Sim	0
P_7_1_2	Se for do Tipo 1, O rebaixo tem abas conforme a norma ?	Não	0
P_7_2	A rampa do rebaixo tem Inclinação da norma (8,33%) ?	Sim	0
P_7_3	O rebaixo possui piso tátil ?	Tem só piso de alerta	-1
P_7_3_1	O piso tátil de alerta e direcional do rebaixo está conforme a norma ?	Não	-1
P_8_1	O piso tátil está no eixo da faixa livre ?	0	0
P_8_2	Se tem uma leve mudança de direção está conforme a norma ?	0	0
P_8_3	Se tem mudança de direção de 90º ou maior está conforme a norma ?	0	0
P_8_4	Se tem mudança de direção de três faixas direcionais está conforme a norma ?	0	0
P_8_5	Se tem mudança de direção de quatro faixas direcionais está conforme a norma?	0	0
P_8_6	Tem piso tátil em pontos de ônibus conforme a norma?	0	0
P_8_7	O piso tátil tem conexão com os lotes vizinhos?	0	0

P_8_8	O piso tátil está em boas condições aparentes?	0	0
P_8_9	O piso tátil apresenta desenho com bom senso?	0	0
P_13_1	Dispositivo de Drenagem está devidamente instalado e bem conservado?	0	0
P_13_2	Dispositivo de Drenagem oferece risco para caminhamento seguro de pedestre?	0	0
