Lote 4 - Rota: Raja Gabágia

FRATAR
ENGENHARIA CONSULTIVA

Diagnóstico da Calçada	Qualidade do Serviço	
Endereço: Av. Raja Gabaglia, 4644	35	D
Data do Registro: 11/11/2019 10:58:25		
Num. Lote CTM: 101412100630

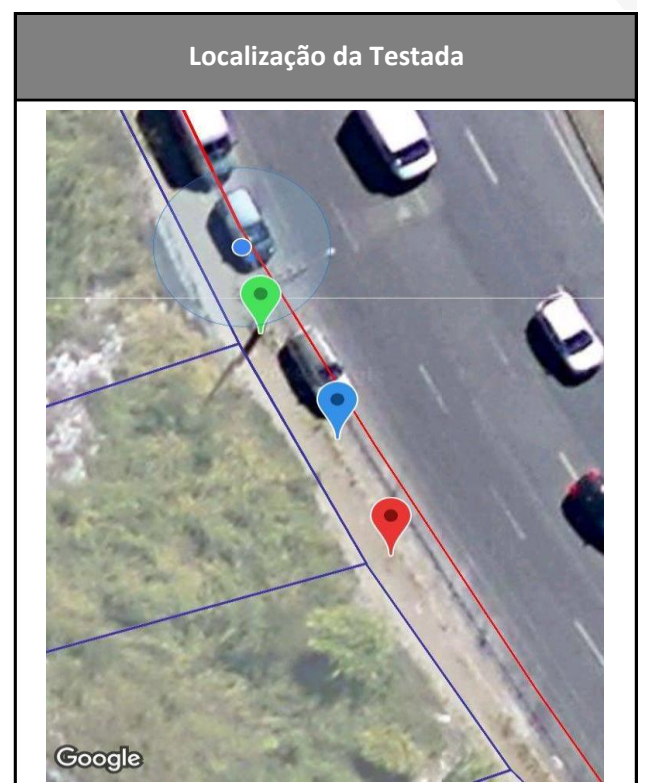
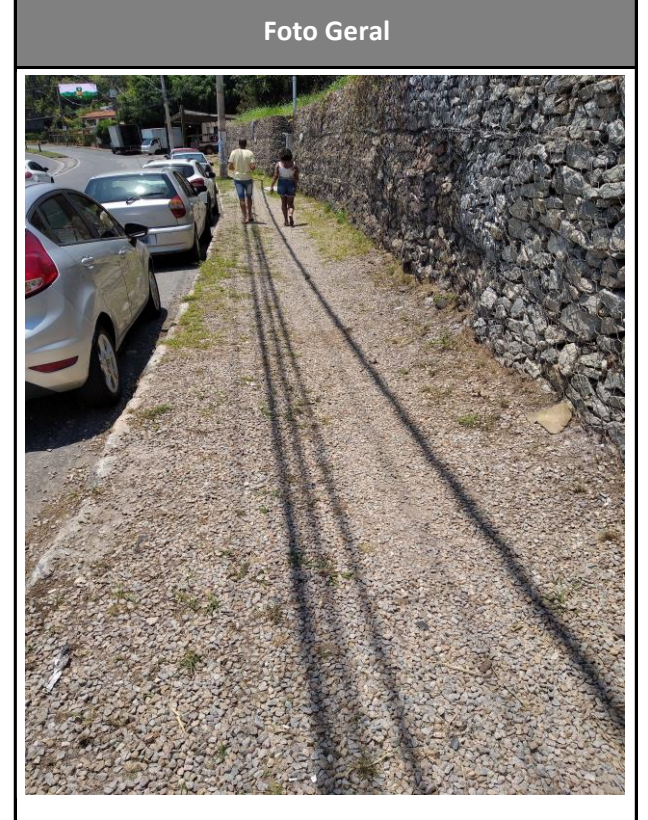
ID	Itens Avaliados	Respostas	Nota
P_1	O Mobiliário urbano está dentro da faixa de serviço de 70 cm ?	Sim	-
P_2	Qual a largura livre do Passeio ?	Acima de 1.50 m	10
P_3	Tipo de revestimento da calçada ?	Terra	-10
P_4	Existência de Buracos ?	Poucos	5
P_5	Condições Gerais do Piso e meio-fio da calçada ?	Péssimo	0
P_6	Presença de desníveis ?	Nenhum	10
P_7	Tem rebaixamento de calçada para Pedestre ?	Não	10
P_8	Possui piso tátil ao longo da Calçada ?	Não	-
P_9	A calçada Possui Rebaixamento de Veículos correto ?	N.A	0
P_10	Existência de altura livre menor que 2,10 m ?	Não	-
P_11	O Passeio está no padrão da SMPU ?	Não	0
P_12	A testada possui prática de estacionamento sobre o passeio ?	Não	10
P_13	Existe algum dispositivo de Drenagem sobre a calçada ?	Não	0
P_14	Existe PED em frente a testada ?	Não	-
P_15	Existe FTP em frente a testada ?	Não	-
P_16	Classificação geral da calçada pelo pesquisador.	Ruim	0
