Lote 4 - Rota: Contorno

FRATAR
ENGENHARIA CONSULTIVA

Diagnóstico da Calçada	Qualidade do Serviço	
Endereço: Av.Contorno, 8590	65	C
Data do Registro: 29/10/2019 13:53:09		
Num. Lote CTM: 10051000050

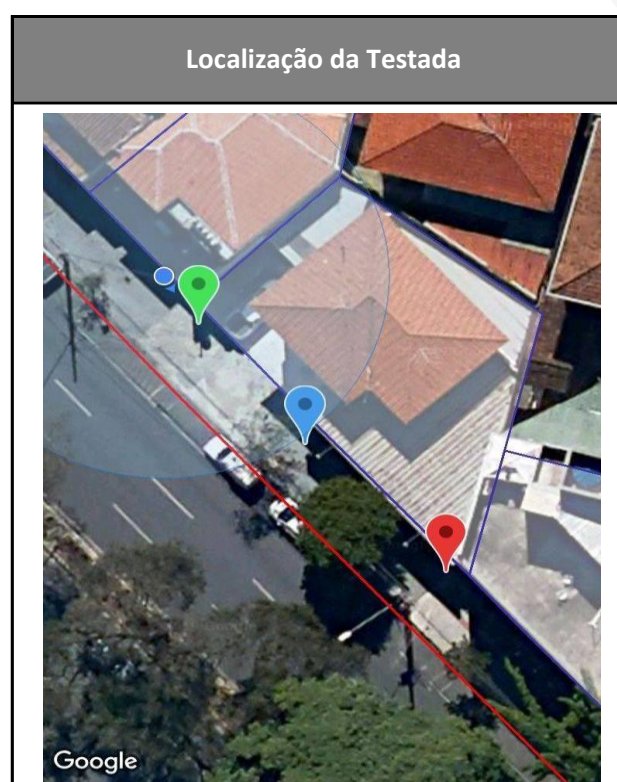
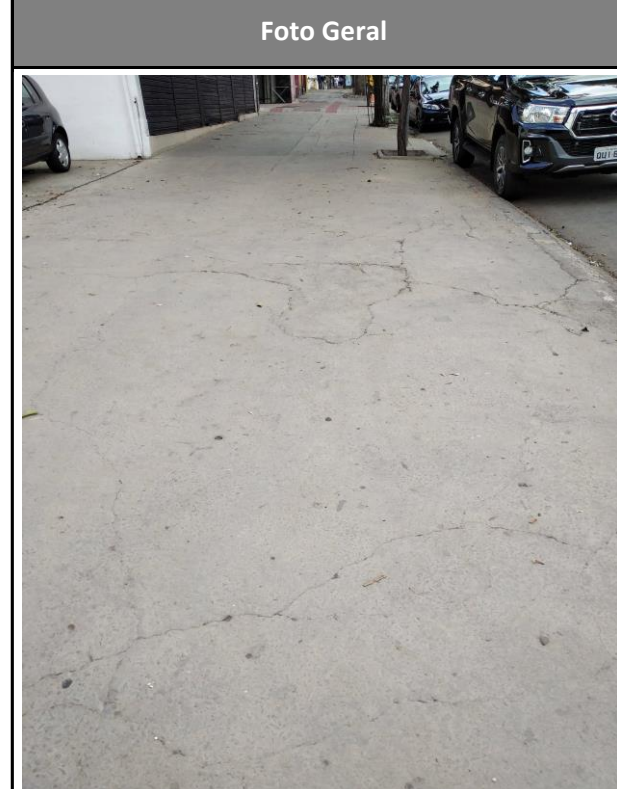
ID	Itens Avaliados	Respostas	Nota
P_1	O Mobiliário urbano está dentro da faixa de serviço de 70 cm ?	Sim	-
P_2	Qual a largura livre do Passeio ?	Acima de 1.50 m	10
P_3	Tipo de revestimento da calçada ?	Concreto	10
P_4	Existencia de Buracos ?	Poucos	5
P_5	Condições Gerais do Piso e meio-fio da calçada ?	Ótimo(a)	10
P_6	Presença de desniveis ?	Nenhum	10
P_7	Tem rebaixamento de calçada para Pedestre ?	Não	10
P_8	Possui piso tátil ao longo da Calçada ?	Não	-
P_9	A calçada Possui Rebaixamento de Veiculos correto ?	Não	0
P_10	Existencia de altura livre menor que 2,10 m ?	Não	-
P_11	O Passeio está no padrao da SMPU ?	Não	0
P_12	A testada possui prática de estacionamento sobre o passeio ?	Sim	0
P_13	Existe algum dispositivo de Drenagem sobre a calçada ?	Não	0
P_14	Existe PED em frente a testada ?	Não	-
P_15	Existe FTP em frente a testada ?	Não	-
P_16	Classificação geral da calçada pelo pesquisador.	Ótimo(a)	10
