Diagnóstico da Calçada	Qualidade do Serviço	
Endereço: Av. Brigadeiro Eduardo Gomes, 837	65	C
Data do Registro: 26/11/2019 14:59:52		
Num. Lote CTM: 130475000365

Lote 1 - Rota: Noroeste

FRATAR
ENGENHARIA CONSULTIVA

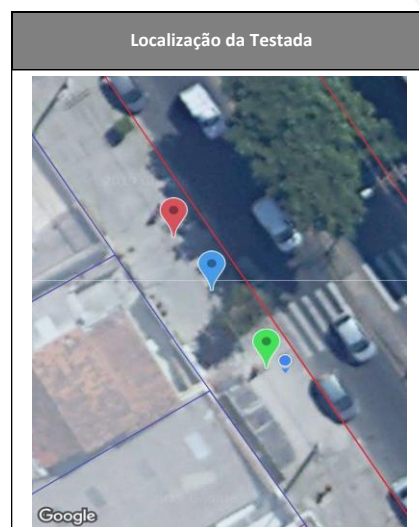
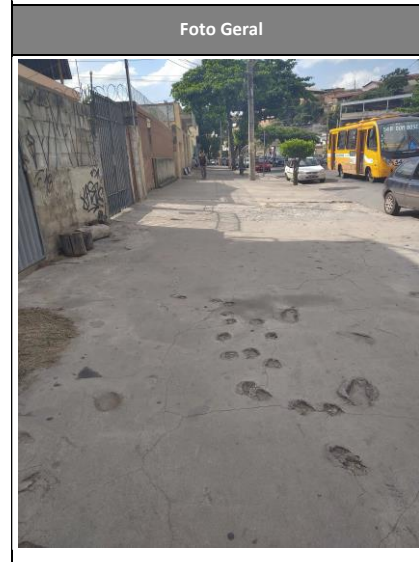
ID	Itens Avaliados	Respostas	Nota
P_1	O Mobiliário urbano está dentro da faixa de serviço de 70 cm ?	Não	-
P_2	Qual a largura livre do Passeio ?	Acima de 1.50 m	10
P_3	Tipo de revestimento da calçada ?	Concreto	10
P_4	Existência de Buracos ?	Poucos	5
P_5	Condições Gerais do Piso e meio-fio da calçada ?	Regular	5
P_6	Presença de desníveis ?	Nenhum	10
P_7	Tem rebaixamento de calçada para Pedestre ?	Não	10
P_8	Possui piso tátil ao longo da Calçada ?	Não	-
P_9	A calçada Possui Rebaixamento de Veículos correto ?	Não	0
P_10	Existência de altura livre menor que 2,10 m ?	Não	-
P_11	O Passeio está no padrão da SMPU ?	Não	0
P_12	A testada possui prática de estacionamento sobre o passeio ?	Não	10
P_13	Existe algum dispositivo de Drenagem sobre a calçada ?	Não	0
P_14	Existe PED em frente a testada ?	Não	-
P_15	Existe FTP em frente a testada ?	Não	-
P_16	Classificação geral da calçada pelo pesquisador.	Regular	5
