Diagnóstico da Calçada	Qualidade do Serviço	
Endereço: Rua São Paulo, 1371	68	C
Data do Registro: 08/11/2019 08:35:46		
Num. Lote CTM: 10285000165

Lote 4 - Rota: Raja Gabáglia

FRATAR
ENGENHARIA CONSULTIVA

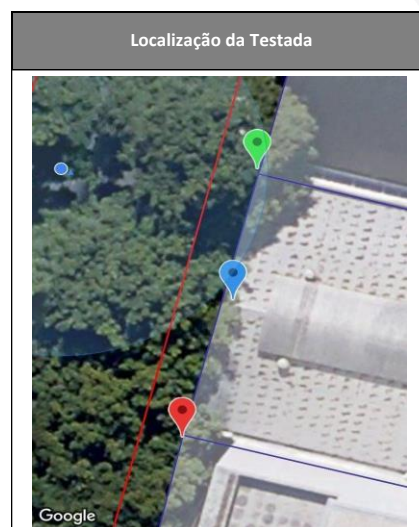
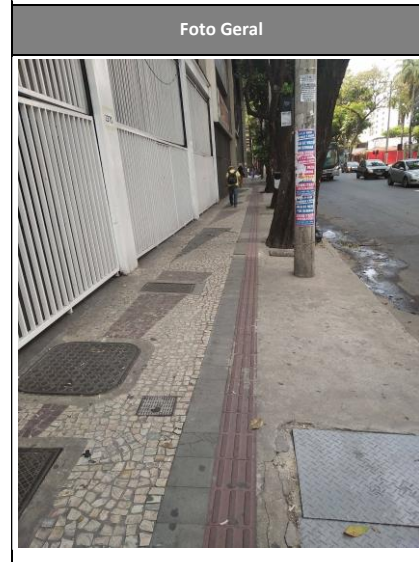
ID	Itens Avaliados	Respostas	Nota
P_1	O Mobiliário urbano está dentro da faixa de serviço de 70 cm ?	Sim	-
P_2	Qual a largura livre do Passeio ?	Acima de 1.50 m	10
P_3	Tipo de revestimento da calçada ?	Pedra Portuguesa	8
P_4	Existência de Buracos ?	Poucos	5
P_5	Condições Gerais do Piso e meio-fio da calçada ?	Regular	5
P_6	Presença de desníveis ?	Nenhum	10
P_7	Tem rebaixamento de calçada para Pedestre ?	Não	10
P_8	Possui piso tátil ao longo da Calçada ?	Sim	-
P_9	A calçada Possui Rebaixamento de Veículos correto ?	N.A	0
P_10	Existência de altura livre menor que 2,10 m ?	Não	-
P_11	O Passeio está no padrão da SMPU ?	Não	0
P_12	A testada possui prática de estacionamento sobre o passeio ?	Não	10
P_13	Existe algum dispositivo de Drenagem sobre a calçada ?	Não	0
P_14	Existe PED em frente a testada ?	Não	-
P_15	Existe FTP em frente a testada ?	Não	-
P_16	Classificação geral da calçada pelo pesquisador.	Ótimo(a)	10
