# Lote 1 - Rota: Padre Pedro Pinto

Diagnóstico da Calçada	Qualidade do Serviço	
Endereço: Rua Padre Pedro Pinto, 2597	67	C
Data do Registro: 21/11/2019 10:49:12		
Num. Lote CTM: 210603000580

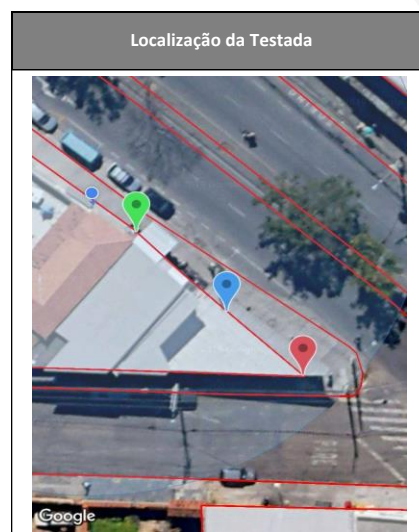
ID	Itens Avaliados	Respostas	Nota
P_1	O Mobiliário urbano está dentro da faixa de serviço de 70 cm ?	Sim	-
P_2	Qual a largura livre do Passeio ?	Acima de 1.50 m	10
P_3	Tipo de revestimento da calçada ?	Concreto	10
P_4	Existência de Buracos ?	Poucos	5
P_5	Condições Gerais do Piso e meio-fio da calçada ?	Ótimo(a)	10
P_6	Presença de desníveis ?	Nenhum	10
P_7	Tem rebaixamento de calçada para Pedestre ?	Sim	7
P_8	Possui piso tátil ao longo da Calçada ?	Não	-
P_9	A calçada Possui Rebaixamento de Veículos correto ?	Não	0
P_10	Existência de altura livre menor que 2,10 m ?	Não	-
P_11	O Passeio está no padrão da SMPU ?	Não	0
P_12	A testada possui prática de estacionamento sobre o passeio ?	Não	10
P_13	Existe algum dispositivo de Drenagem sobre a calçada ?	Não	0
P_14	Existe PED em frente a testada ?	Não	-
P_15	Existe FTP em frente a testada ?	Não	-
P_16	Classificação geral da calçada pelo pesquisador.	Regular	5
