Lote 1 - Rota: Padre Pedro Pinto

FRATAR
ENGENHARIA CONSULTIVA

Diagnóstico da Calçada	Qualidade do Serviço	
Endereço: Rua Padre Pedro Pinto, s/nº	65	C
Data do Registro: 13/11/2019 10:39:36		
Num. Lote CTM: 190221600055

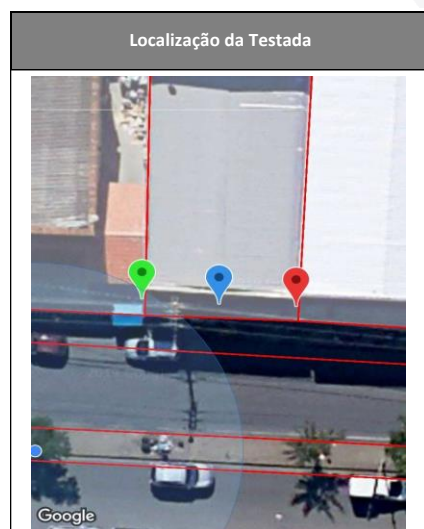
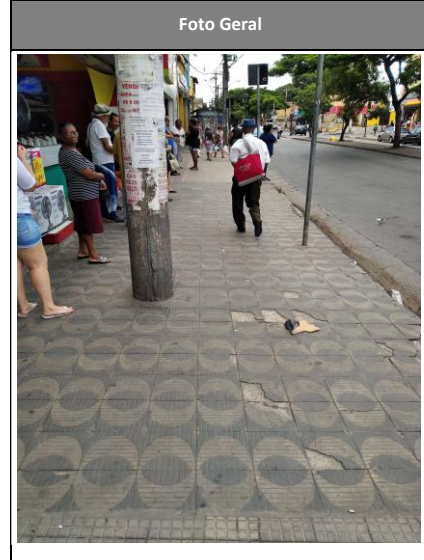
ID	Itens Avaliados	Respostas	Nota
P_1	O Mobiliário urbano está dentro da faixa de serviço de 70 cm ?	Não	-
P_2	Qual a largura livre do Passeio ?	Acima de 1.50 m	10
P_3	Tipo de revestimento da calçada ?	Ladrilho Hidráulico	10
P_4	Existência de Buracos ?	Poucos	5
P_5	Condições Gerais do Piso e meio-fio da calçada ?	Regular	5
P_6	Presença de desníveis ?	Nenhum	10
P_7	Tem rebaixamento de calçada para Pedestre ?	Não	10
P_8	Possui piso tátil ao longo da Calçada ?	Não	-
P_9	A calçada Possui Rebaixamento de Veículos correto ?	N.A	0
P_10	Existência de altura livre menor que 2,10 m ?	Não	-
P_11	O Passeio está no padrão da SMPU ?	Não	0
P_12	A testada possui prática de estacionamento sobre o passeio ?	Não	10
P_13	Existe algum dispositivo de Drenagem sobre a calçada ?	Não	0
P_14	Existe PED em frente a testada ?	Não	-
P_15	Existe FTP em frente a testada ?	Não	-
P_16	Classificação geral da calçada pelo pesquisador.	Regular	5
