Lote 4 - Rota: Contorno

Diagnóstico da Calçada	Qualidade do Serviço	
Endereço: Av.Contorno, 1662	77	B
Data do Registro: 01/11/2019 15:52:52		
Num. Lote CTM: 10503500580

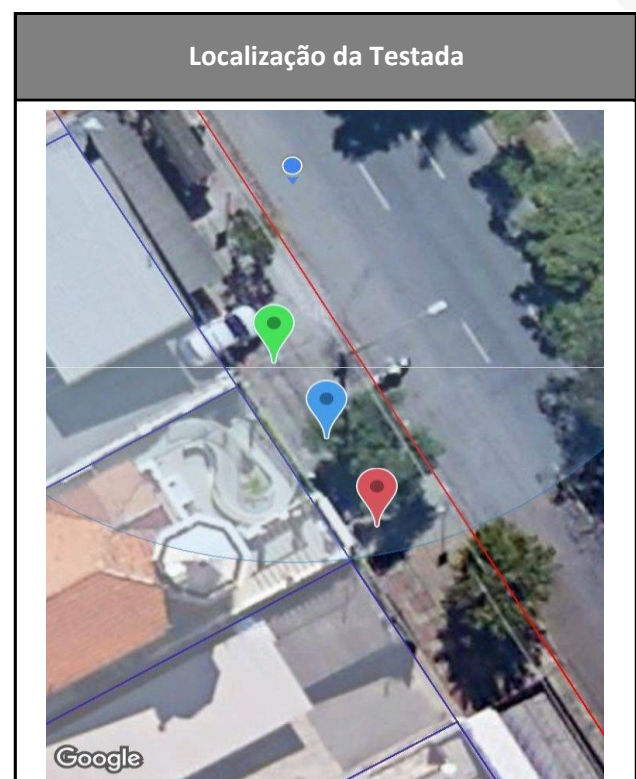
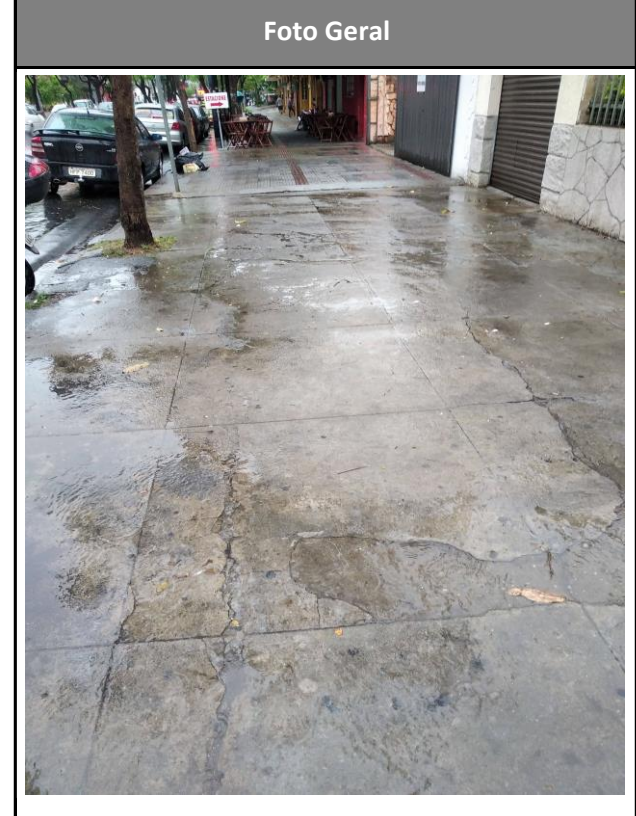
ID	Itens Avaliados	Respostas	Nota
P_1	O Mobiliário urbano está dentro da faixa de serviço de 70 cm ?	Sim	-
P_2	Qual a largura livre do Passeio ?	Acima de 1.50 m	10
P_3	Tipo de revestimento da calçada ?	Concreto	10
P_4	Existência de Buracos ?	Poucos	5
P_5	Condições Gerais do Piso e meio-fio da calçada ?	Regular	5
P_6	Presença de desniveis ?	Leve	7
P_7	Tem rebaixamento de calçada para Pedestre ?	Não	10
P_8	Possui piso tátil ao longo da Calçada ?	Não	-
P_9	A calçada Possui Rebaixamento de Veículos correto ?	Sim	10
P_10	Existência de altura livre menor que 2,10 m ?	Não	-
P_11	O Passeio está no padrão da SMPU ?	Não	0
P_12	A testada possui prática de estacionamento sobre o passeio ?	Não	10
P_13	Existe algum dispositivo de Drenagem sobre a calçada ?	Não	0
P_14	Existe PED em frente a testada ?	Não	-
P_15	Existe FTP em frente a testada ?	Não	-
P_16	Classificação geral da calçada pelo pesquisador.	Ótimo(a)	10
