Lote 1 - Rota: Padre Pedro Pinto

Diagnóstico da Calçada	Qualidade do Serviço	
Endereço: Rua Padre Pedro Pinto, 506	80	B
Data do Registro: 22/11/2019 10:53:08		
Num. Lote CTM: 190405000060

FRATAR
ENGENHARIA CONSULTIVA

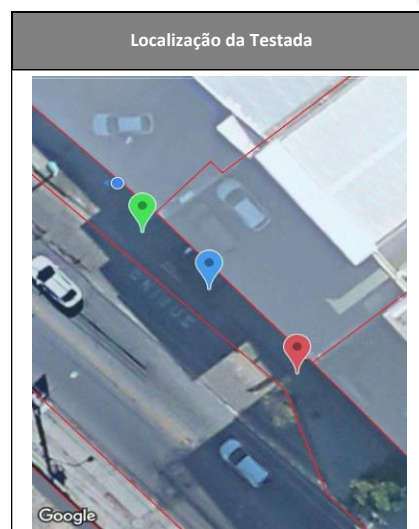
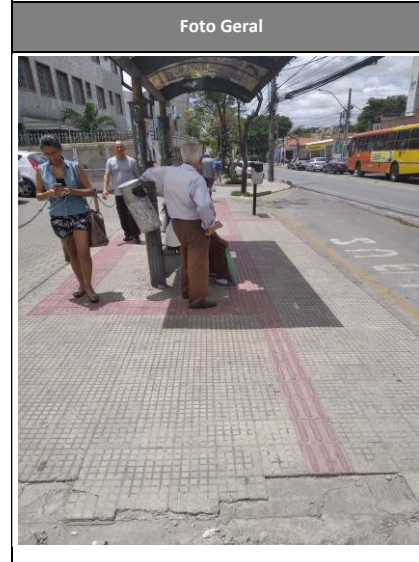
ID	Itens Avaliados	Respostas	Nota
P_1	O Mobiliário urbano está dentro da faixa de serviço de 70 cm ?	Sim	-
P_2	Qual a largura livre do Passeio ?	Acima de 1.50 m	10
P_3	Tipo de revestimento da calçada ?	Ladrilho Hidráulico	10
P_4	Existência de Buracos ?	Nenhum	10
P_5	Condições Gerais do Piso e meio-fio da calçada ?	Regular	5
P_6	Presença de desníveis ?	Nenhum	10
P_7	Tem rebaixamento de calçada para Pedestre ?	Não	10
P_8	Possui piso tátil ao longo da Calçada ?	Sim	-
P_9	A calçada Possui Rebaixamento de Veículos correto ?	Sim	10
P_10	Existência de altura livre menor que 2,10 m ?	Não	-
P_11	O Passeio está no padrão da SMPU ?	Não	0
P_12	A testada possui prática de estacionamento sobre o passeio ?	Não	10
P_13	Existe algum dispositivo de Drenagem sobre a calçada ?	Não	0
P_14	Existe PED em frente a testada ?	Sim	-
P_15	Existe FTP em frente a testada ?	Não	-
P_16	Classificação geral da calçada pelo pesquisador.	Regular	5
