Lote 1 - Rota: Padre Pedro Pinto

Diagnóstico da Calçada	Qualidade do Serviço	
Endereço: Rua Padre Pedro Pinto, 1341	75	B
Data do Registro: 22/11/2019 09:09:29		
Num. Lote CTM: 190397100655

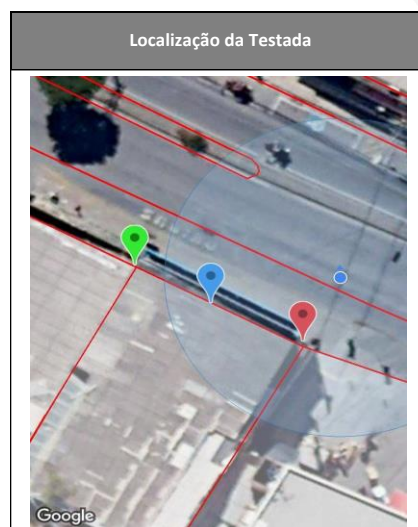
ID	Itens Avaliados	Respostas	Nota
P_1	O Mobiliário urbano está dentro da faixa de serviço de 70 cm ?	Sim	-
P_2	Qual a largura livre do Passeio ?	Acima de 1.50 m	10
P_3	Tipo de revestimento da calçada ?	Concreto	10
P_4	Existência de Buracos ?	Poucos	5
P_5	Condições Gerais do Piso e meio-fio da calçada ?	Ótimo(a)	10
P_6	Presença de desníveis ?	Nenhum	10
P_7	Tem rebaixamento de calçada para Pedestre ?	Não	10
P_8	Possui piso tátil ao longo da Calçada ?	Não	-
P_9	A calçada Possui Rebaixamento de Veículos correto ?	Não	0
P_10	Existência de altura livre menor que 2,10 m ?	Não	-
P_11	O Passeio está no padrão da SMPU ?	Não	0
P_12	A testada possui prática de estacionamento sobre o passeio ?	Não	10
P_13	Existe algum dispositivo de Drenagem sobre a calçada ?	Não	0
P_14	Existe PED em frente a testada ?	Não	-
P_15	Existe FTP em frente a testada ?	Não	-
P_16	Classificação geral da calçada pelo pesquisador.	Ótimo(a)	10
