# Lote 4 - Rota: Raja Gabaglia

Diagnóstico da Calçada	Qualidade do Serviço	
Endereço: Av. Raja Gabaglia, 1213 Data do Registro: 07/11/2019 16:01:20 Num. Lote CTM: 91048301200	<b>72</b>	<b>B</b>

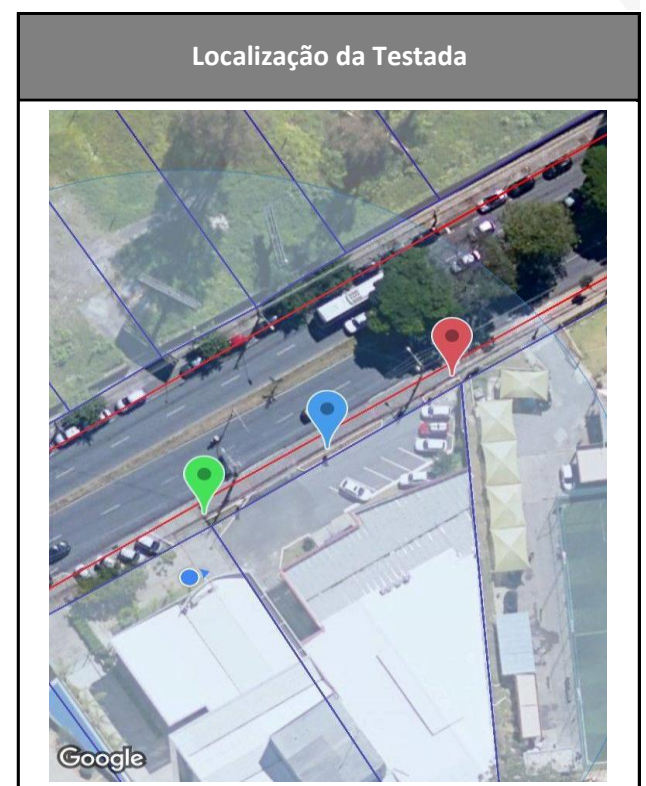
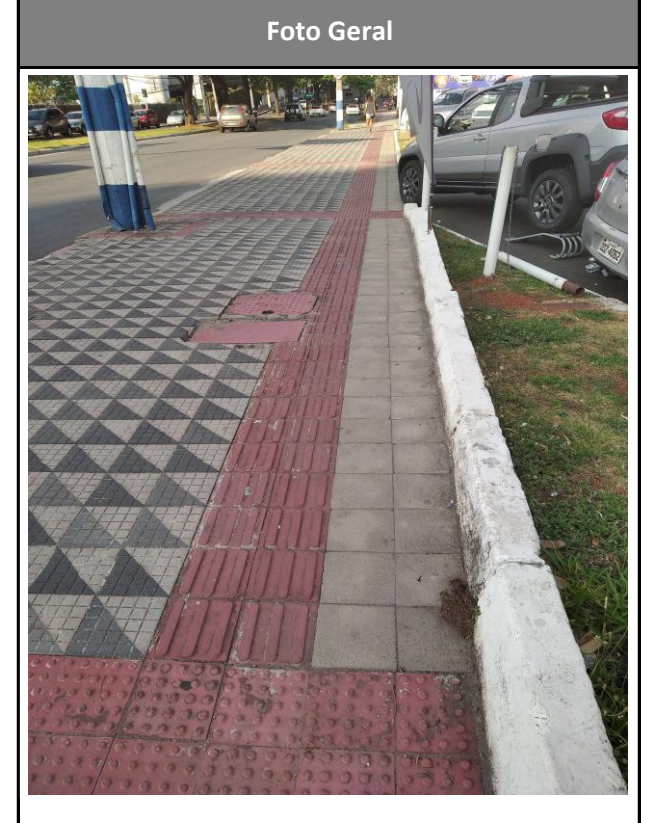
ID	Itens Avaliados	Respostas	Nota
P_1	O Mobiliário urbano está dentro da faixa de serviço de 70 cm ?	Sim	-
P_2	Qual a largura livre do Passeio ?	Acima de 1.50 m	10
P_3	Tipo de revestimento da calçada ?	Ladrilho Hidráulico	10
P_4	Existencia de Buracos ?	Nenhum	10
P_5	Condições Gerais do Piso e meio-fio da calçada ?	Ótimo(a)	10
P_6	Presença de desniveis ?	Leve	7
P_7	Tem rebaixamento de calçada para Pedestre ?	Não	10
P_8	Possui piso tátil ao longo da Calçada ?	Sim	-
P_9	A calçada Possui Rebaixamento de Veiculos correto ?	Não	0
P_10	Existencia de altura livre menor que 2,10 m ?	Não	-
P_11	O Passeio está no padrao da SMPU ?	Sim	5
P_12	A testada possui prática de estacionamento sobre o passeio ?	Sim	0
P_13	Existe algum dispositivo de Drenagem sobre a calçada ?	Não	0
P_14	Existe PED em frente a testada ?	Não	-
P_15	Existe FTP em frente a testada ?	Não	-
P_16	Classificação geral da calçada pelo pesquisador.	Ótimo(a)	10
