Lote 3 - Rota: Augusto de Lima

Diagnóstico da Calçada	Qualidade do Serviço	
Endereço: Av. Augusto de Lima, 1150	56	C
Data do Registro: 07/11/2019 10:59:37		
Num. Lote CTM: 10362200080

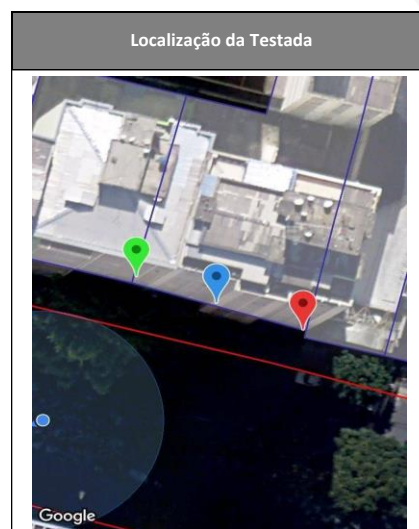
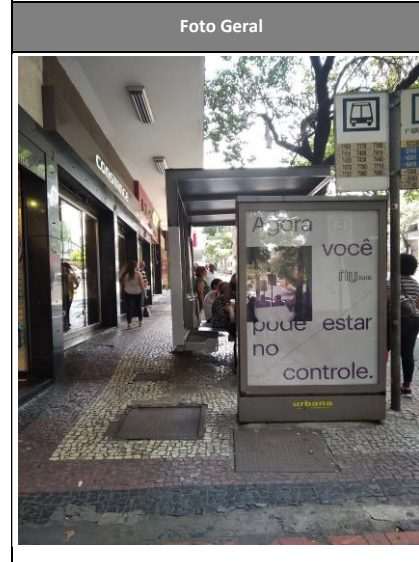
ID	Itens Avaliados	Respostas	Nota
P_1	O Mobiliário urbano está dentro da faixa de serviço de 70 cm ?	Não	-
P_2	Qual a largura livre do Passeio ?	Acima de 1.50 m	10
P_3	Tipo de revestimento da calçada ?	Pedra Portuguesa	8
P_4	Existência de Buracos ?	Poucos	5
P_5	Condições Gerais do Piso e meio-fio da calçada ?	Regular	5
P_6	Presença de desníveis ?	Médio	3
P_7	Tem rebaixamento de calçada para Pedestre ?	Não	10
P_8	Possui piso tátil ao longo da Calçada ?	Não	-
P_9	A calçada Possui Rebaixamento de Veículos correto ?	N.A	0
P_10	Existência de altura livre menor que 2,10 m ?	Não	-
P_11	O Passeio está no padrão da SMPU ?	Não	0
P_12	A testada possui prática de estacionamento sobre o passeio ?	Não	10
P_13	Existe algum dispositivo de Drenagem sobre a calçada ?	Não	0
P_14	Existe PED em frente a testada ?	Sim	-
P_15	Existe FTP em frente a testada ?	Não	-
P_16	Classificação geral da calçada pelo pesquisador.	Regular	5
