Lote 1 - Rota: Padre Pedro Pinto

Diagnóstico da Calçada	Qualidade do Serviço	
Endereço: Rua Padre Pedro Pinto, 4938	65	C
Data do Registro: 21/11/2019 09:35:14		
Num. Lote CTM: 190152900105

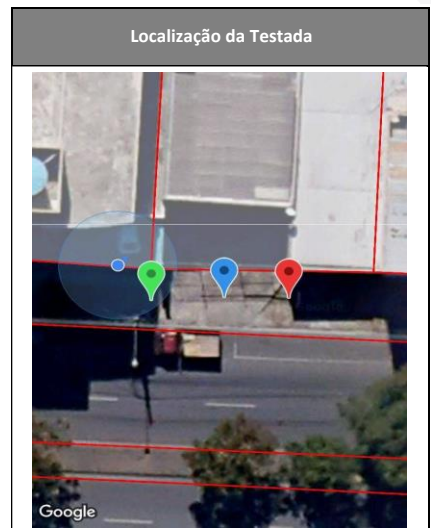
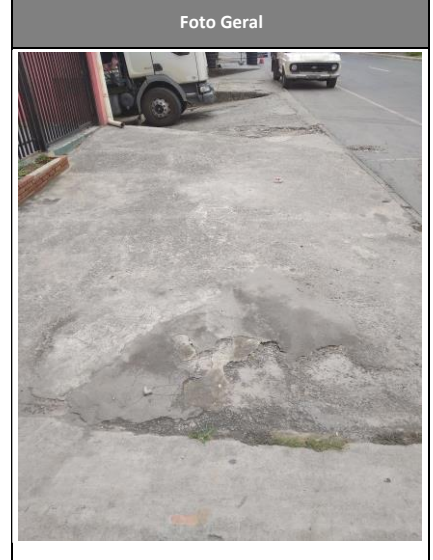
ID	Itens Avaliados	Respostas	Nota
P_1	O Mobiliário urbano está dentro da faixa de serviço de 70 cm ?	Sim	-
P_2	Qual a largura livre do Passeio ?	Acima de 1.50 m	10
P_3	Tipo de revestimento da calçada ?	Concreto	10
P_4	Existência de Buracos ?	Nenhum	10
P_5	Condições Gerais do Piso e meio-fio da calçada ?	Ótimo(a)	10
P_6	Presença de desníveis ?	Severo	0
P_7	Tem rebaixamento de calçada para Pedestre ?	Não	10
P_8	Possui piso tátil ao longo da Calçada ?	Não	-
P_9	A calçada Possui Rebaixamento de Veículos correto ?	Não	0
P_10	Existência de altura livre menor que 2,10 m ?	Não	-
P_11	O Passeio está no padrão da SMPU ?	Não	0
P_12	A testada possui prática de estacionamento sobre o passeio ?	Não	10
P_13	Existe algum dispositivo de Drenagem sobre a calçada ?	Não	0
P_14	Existe PED em frente a testada ?	Não	-
P_15	Existe FTP em frente a testada ?	Não	-
P_16	Classificação geral da calçada pelo pesquisador.	Regular	5
