Diagnóstico da Calçada	Qualidade do Serviço	
<b>Endereço: Av. Ivaí, 203</b>	<b>63</b>	<b>C</b>
<b>Data do Registro: 25/11/2019 15:17:53</b>		
<b>Num. Lote CTM: 130856200295</b>

# Lote 1 - Rota: Noroeste

**FRATAR**  
ENGENHARIA CONSULTIVA

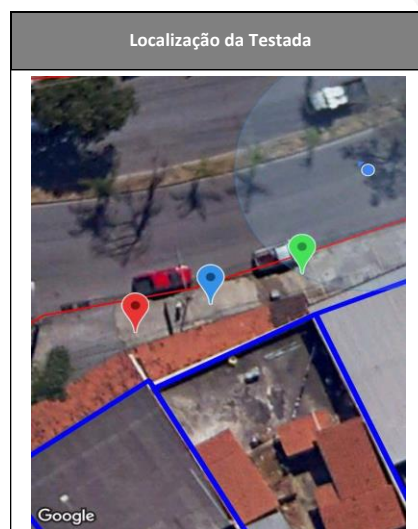
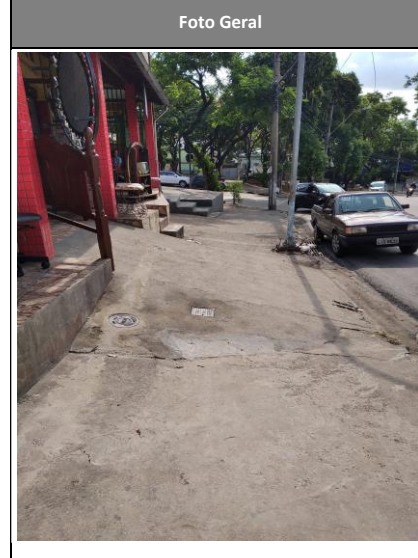
ID	Itens Avaliados	Respostas	Nota
P_1	O Mobiliário urbano está dentro da faixa de serviço de 70 cm ?	Sim	-
P_2	Qual a largura livre do Passeio ?	Acima de 1.50 m	10
P_3	Tipo de revestimento da calçada ?	Concreto	10
P_4	Existência de Buracos ?	Nenhum	10
P_5	Condições Gerais do Piso e meio-fio da calçada ?	Regular	5
P_6	Presença de desníveis ?	Médio	3
P_7	Tem rebaixamento de calçada para Pedestre ?	Não	10
P_8	Possui piso tátil ao longo da Calçada ?	Não	-
P_9	A calçada Possui Rebaixamento de Veículos correto ?	Não	0
P_10	Existência de altura livre menor que 2,10 m ?	Não	-
P_11	O Passeio está no padrão da SMPU ?	Não	0
P_12	A testada possui prática de estacionamento sobre o passeio ?	Não	10
P_13	Existe algum dispositivo de Drenagem sobre a calçada ?	Não	0
P_14	Existe PED em frente a testada ?	Não	-
P_15	Existe FTP em frente a testada ?	Não	-
P_16	Classificação geral da calçada pelo pesquisador.	Regular	5
