Lote 4 - Rota: Raja Gabágia

FRATAR
ENGENHARIA CONSULTIVA

Diagnóstico da Calçada	Qualidade do Serviço	
Endereço: Av. Raja Gabaglia, 5005 Data do Registro: 11/11/2019 11:56:49 Num. Lote CTM: 91046800490	80	B

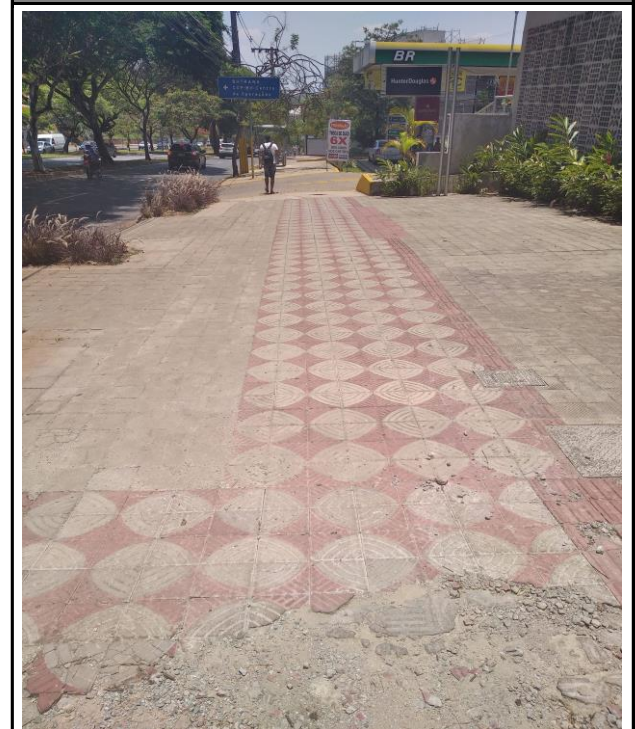
Foto Geral

ID	Itens Avaliados	Respostas	Nota
P_1	O Mobiliário urbano está dentro da faixa de serviço de 70 cm ?	Sim	-
P_2	Qual a largura livre do Passeio ?	Acima de 1.50 m	10
P_3	Tipo de revestimento da calçada ?	Ladrilho Hidráulico	10
P_4	Existencia de Buracos ?	Poucos	5
P_5	Condições Gerais do Piso e meio-fio da calçada ?	Ótimo(a)	10
P_6	Presença de desniveis ?	Nenhum	10
P_7	Tem rebaixamento de calçada para Pedestre ?	Não	10
P_8	Possui piso tátil ao longo da Calçada ?	Sim	-
P_9	A calçada Possui Rebaixamento de Veiculos correto ?	Sim	10
P_10	Existencia de altura livre menor que 2,10 m ?	Não	-
P_11	O Passeio está no padrao da SMPU ?	Sim	5
P_12	A testada possui prática de estacionamento sobre o passeio ?	Sim	0
P_13	Existe algum dispositivo de Drenagem sobre a calçada ?	Não	0
P_14	Existe PED em frente a testada ?	Não	-
P_15	Existe FTP em frente a testada ?	Não	-
P_16	Classificação geral da calçada pelo pesquisador.	Ótimo(a)	10
