# Lote 4 - Rota: Contorno

Diagnóstico da Calçada	Qualidade do Serviço	
Endereço: Av.Contorno, 2157	<b>75</b>	<b>B</b>
Data do Registro: 04/11/2019 15:13:59		
Num. Lote CTM: 60004800220

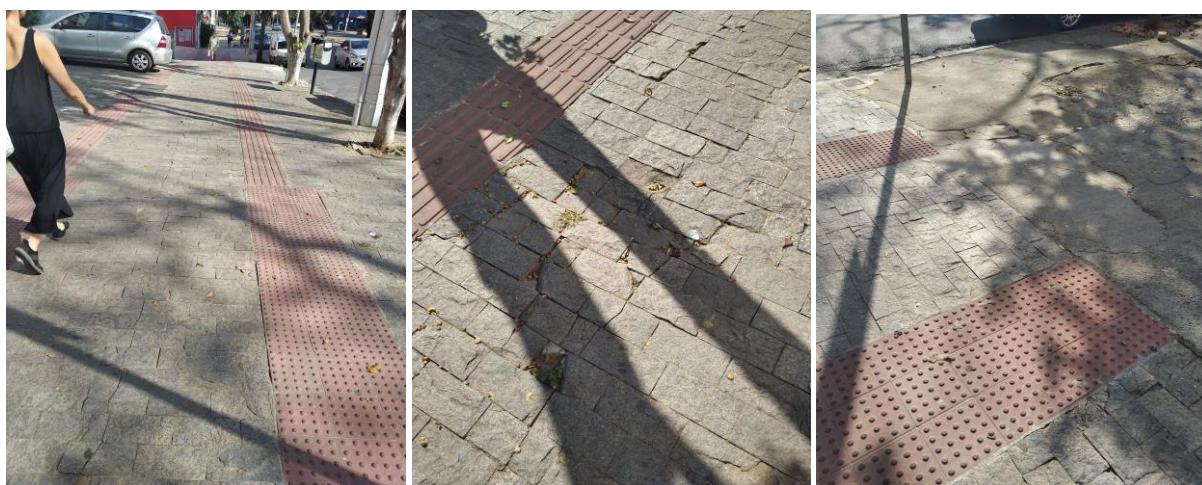
## Fotos Complementares - Detalhes do Passeio

ID	Itens Avaliados	Respostas	Nota
P_1	O Mobiliário urbano está dentro da faixa de serviço de 70 cm ?	Sim	-
P_2	Qual a largura livre do Passeio ?	Acima de 1.50 m	10
P_3	Tipo de revestimento da calçada ?	Outro	0
P_4	Existencia de Buracos ?	Poucos	5
P_5	Condições Gerais do Piso e meio-fio da calçada ?	Ótimo(a)	10
P_6	Presença de desniveis ?	Nenhum	10
P_7	Tem rebaixamento de calçada para Pedestre ?	Não	10
P_8	Possui piso tátil ao longo da Calçada ?	Sim	-
P_9	A calçada Possui Rebaixamento de Veiculos correto ?	Sim	10
P_10	Existencia de altura livre menor que 2,10 m ?	Não	-
P_11	O Passeio está no padrao da SMPU ?	Não	0
P_12	A testada possui prática de estacionamento sobre o passeio ?	Não	10
P_13	Existe algum dispositivo de Drenagem sobre a calçada ?	Não	0
P_14	Existe PED em frente a testada ?	Não	-
P_15	Existe FTP em frente a testada ?	Não	-
P_16	Classificação geral da calçada pelo pesquisador.	Ótimo(a)	10
