Diagnóstico da Calçada	Qualidade do Serviço	
Endereço: Av. Abílio Machado, 1560	67	C
Data do Registro: 08/11/2019 13:26:32		
Num. Lote CTM: 130054500065

# Lote 1 - Rota: Noroeste

**FRATAR**  
ENGENHARIA CONSULTIVA

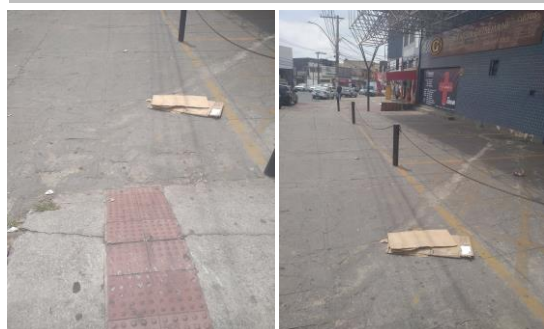
Fotos Complementares - Detalhes do Passeio

ID	Itens Avaliados	Respostas	Nota
P_1	O Mobiliário urbano está dentro da faixa de serviço de 70 cm ?	Sim	-
P_2	Qual a largura livre do Passeio ?	Acima de 1.50 m	10
P_3	Tipo de revestimento da calçada ?	Concreto	10
P_4	Existência de Buracos ?	Nenhum	10
P_5	Condições Gerais do Piso e meio-fio da calçada ?	Regular	5
P_6	Presença de desníveis ?	Leve	7
P_7	Tem rebaixamento de calçada para Pedestre ?	Não	10
P_8	Possui piso tátil ao longo da Calçada ?	Não	-
P_9	A calçada Possui Rebaixamento de Veículos correto ?	Sim	10
P_10	Existência de altura livre menor que 2,10 m ?	Não	-
P_11	O Passeio está no padrão da SMPU ?	Não	0
P_12	A testada possui prática de estacionamento sobre o passeio ?	Sim	0
P_13	Existe algum dispositivo de Drenagem sobre a calçada ?	Não	0
P_14	Existe PED em frente a testada ?	Não	-
P_15	Existe FTP em frente a testada ?	Não	-
P_16	Classificação geral da calçada pelo pesquisador.	Regular	5
