Diagnóstico da Calçada	Qualidade do Serviço	
Endereço: Av. Abílio Machado, 1024	52	C
Data do Registro: 08/11/2019 11:43:18		
Num. Lote CTM: 130618900300

Lote 1 - Rota: Noroeste

FRATAR
ENGENHARIA CONSULTIVA

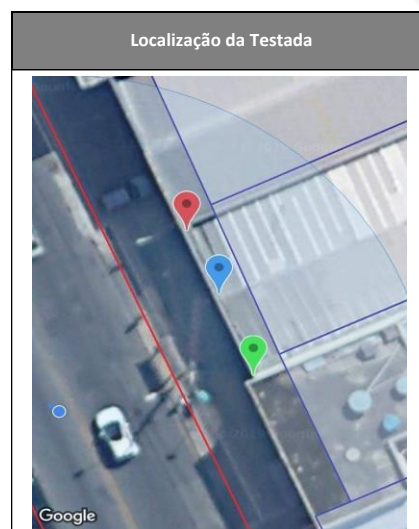
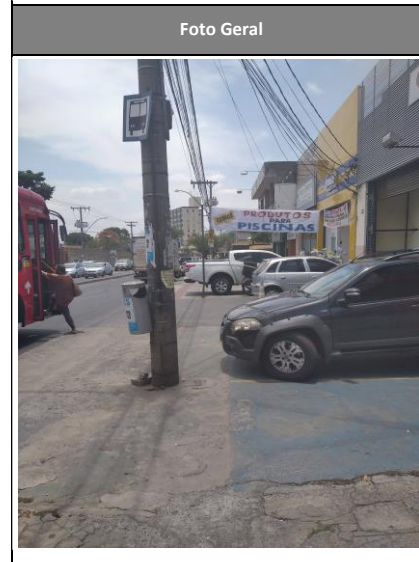
ID	Itens Avaliados	Respostas	Nota
P_1	O Mobiliário urbano está dentro da faixa de serviço de 70 cm ?	Não	-
P_2	Qual a largura livre do Passeio ?	Acima de 1.50 m	10
P_3	Tipo de revestimento da calçada ?	Concreto	10
P_4	Existência de Buracos ?	Poucos	5
P_5	Condições Gerais do Piso e meio-fio da calçada ?	Regular	5
P_6	Presença de desníveis ?	Leve	7
P_7	Tem rebaixamento de calçada para Pedestre ?	Não	10
P_8	Possui piso tátil ao longo da Calçada ?	Não	-
P_9	A calçada Possui Rebaixamento de Veículos correto ?	Não	0
P_10	Existência de altura livre menor que 2,10 m ?	Não	-
P_11	O Passeio está no padrão da SMPU ?	Não	0
P_12	A testada possui prática de estacionamento sobre o passeio ?	Sim	0
P_13	Existe algum dispositivo de Drenagem sobre a calçada ?	Não	0
P_14	Existe PED em frente a testada ?	Não	-
P_15	Existe FTP em frente a testada ?	Não	-
P_16	Classificação geral da calçada pelo pesquisador.	Regular	5
