Lote 4 - Rota: Contorno

FRATAR
ENGENHARIA CONSULTIVA

Diagnóstico da Calçada	Qualidade do Serviço	
Endereço: Av.Contorno, 9251	63	C
Data do Registro: 28/10/2019 17:20:13		
Num. Lote CTM: 20033700245

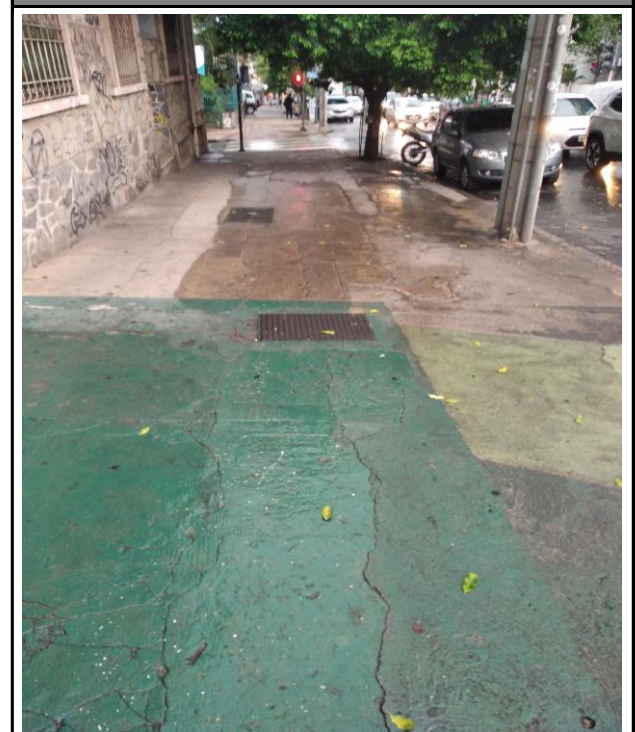
Foto Geral

ID	Itens Avaliados	Respostas	Nota
P_1	O Mobiliário urbano está dentro da faixa de serviço de 70 cm ?	Sim	-
P_2	Qual a largura livre do Passeio ?	Acima de 1.50 m	10
P_3	Tipo de revestimento da calçada ?	Concreto	10
P_4	Existencia de Buracos ?	Poucos	5
P_5	Condições Gerais do Piso e meio-fio da calçada ?	Regular	5
P_6	Presença de desniveis ?	Nenhum	10
P_7	Tem rebaixamento de calçada para Pedestre ?	Sim	8
P_8	Possui piso tátil ao longo da Calçada ?	Não	-
P_9	A calçada Possui Rebaixamento de Veiculos correto ?	N.A	0
P_10	Existencia de altura livre menor que 2,10 m ?	Não	-
P_11	O Passeio está no padrao da SMPU ?	Não	0
P_12	A testada possui prática de estacionamento sobre o passeio ?	Não	10
P_13	Existe algum dispositivo de Drenagem sobre a calçada ?	Não	0
P_14	Existe PED em frente a testada ?	Não	-
P_15	Existe FTP em frente a testada ?	Sim	-
P_16	Classificação geral da calçada pelo pesquisador.	Regular	5
