Diagnóstico da Calçada	Qualidade do Serviço	
Endereço: Av. Andradas, 2229	58	C
Data do Registro: 11/11/2019 10:07:25		
Num. Lote CTM: 10518000120

Diagnóstico da Calçada	Qualidade do Serviço		Complemento do Diagnóstico
Endereço: Av. Andradas, 2229	58	C	
Data do Registro: 11/11/2019 10:07:25			
Num. Lote CTM: 10518000120

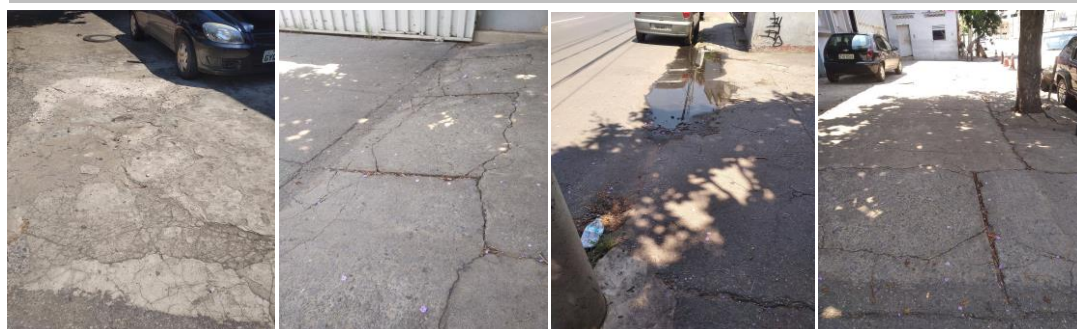
Fotos Complementares - Detalhes do Passeio

ID	Itens Avaliados	Respostas	Nota
P_1	O Mobiliário urbano está dentro da faixa de serviço de 70 cm ?	Sim	-
P_2	Qual a largura livre do Passeio ?	Acima de 1.50 m	10
P_3	Tipo de revestimento da calçada ?	Concreto	10
P_4	Existência de Buracos ?	Poucos	5
P_5	Condições Gerais do Piso e meio-fio da calçada ?	Regular	5
P_6	Presença de desníveis ?	Médio	3
P_7	Tem rebaixamento de calçada para Pedestre ?	Não	10
P_8	Possui piso tátil ao longo da Calçada ?	Não	-
P_9	A calçada Possui Rebaixamento de Veículos correto ?	Não	0
P_10	Existência de altura livre menor que 2,10 m ?	Não	-
P_11	O Passeio está no padrão da SMPU ?	Não	0
P_12	A testada possui prática de estacionamento sobre o passeio ?	Não	10
P_13	Existe algum dispositivo de Drenagem sobre a calçada ?	Não	0
P_14	Existe PED em frente a testada ?	Não	-
P_15	Existe FTP em frente a testada ?	Não	-
P_16	Classificação geral da calçada pelo pesquisador.	Regular	5
