Lote 1 - Rota: Padre Pedro Pinto

Diagnóstico da Calçada	Qualidade do Serviço	
Endereço: Rua Padre Pedro Pinto, 77	58	C
Data do Registro: 21/11/2019 12:27:03		
Num. Lote CTM: 190394300565

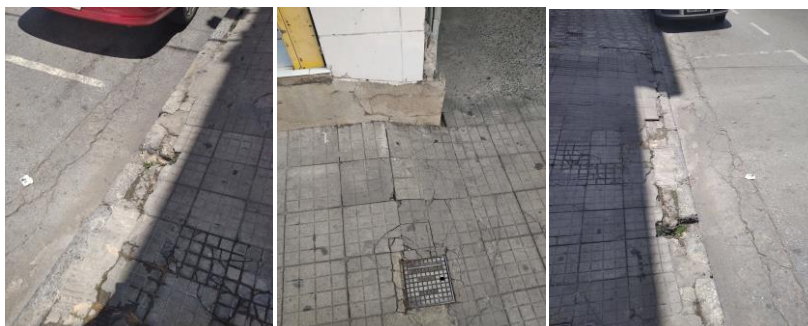
Fotos Complementares - Detalhes do Passeio

ID	Itens Avaliados	Respostas	Nota
P_1	O Mobiliário urbano está dentro da faixa de serviço de 70 cm ?	Sim	-
P_2	Qual a largura livre do Passeio ?	Entre 1.20 m e 1.50 m	6
P_3	Tipo de revestimento da calçada ?	Ladrilho Hidráulico	10
P_4	Existência de Buracos ?	Poucos	5
P_5	Condições Gerais do Piso e meio-fio da calçada ?	Regular	5
P_6	Presença de desníveis ?	Leve	7
P_7	Tem rebaixamento de calçada para Pedestre ?	Não	10
P_8	Possui piso tátil ao longo da Calçada ?	Não	-
P_9	A calçada Possui Rebaixamento de Veículos correto ?	Não	0
P_10	Existência de altura livre menor que 2,10 m ?	Não	-
P_11	O Passeio está no padrão da SMPU ?	Não	0
P_12	A testada possui prática de estacionamento sobre o passeio ?	Não	10
P_13	Existe algum dispositivo de Drenagem sobre a calçada ?	Não	0
P_14	Existe PED em frente a testada ?	Não	-
P_15	Existe FTP em frente a testada ?	Não	-
P_16	Classificação geral da calçada pelo pesquisador.	Regular	5
