Lote 1 - Rota: Padre Pedro Pinto

Diagnóstico da Calçada	Qualidade do Serviço	
Endereço: Rua Padre Pedro Pinto, 2870	65	C
Data do Registro: 21/11/2019 10:35:13		
Num. Lote CTM: 190166000010

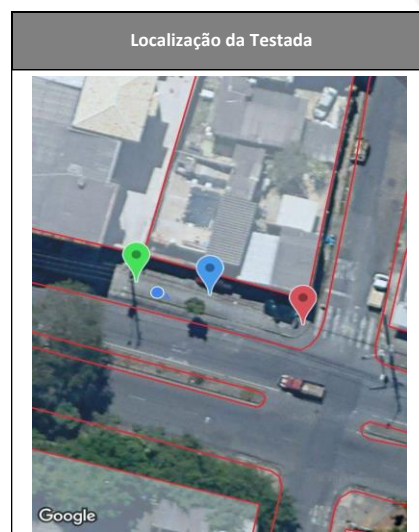
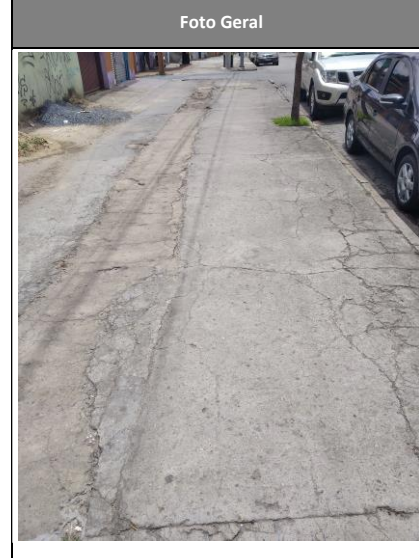
ID	Itens Avaliados	Respostas	Nota
P_1	O Mobiliário urbano está dentro da faixa de serviço de 70 cm ?	Sim	-
P_2	Qual a largura livre do Passeio ?	Acima de 1.50 m	10
P_3	Tipo de revestimento da calçada ?	Concreto	10
P_4	Existência de Buracos ?	Poucos	5
P_5	Condições Gerais do Piso e meio-fio da calçada ?	Regular	5
P_6	Presença de desníveis ?	Nenhum	10
P_7	Tem rebaixamento de calçada para Pedestre ?	Não, mas deveria ter.	0
P_8	Possui piso tátil ao longo da Calçada ?	Não	-
P_9	A calçada Possui Rebaixamento de Veículos correto ?	Sim	10
P_10	Existência de altura livre menor que 2,10 m ?	Não	-
P_11	O Passeio está no padrão da SMPU ?	Não	0
P_12	A testada possui prática de estacionamento sobre o passeio ?	Não	10
P_13	Existe algum dispositivo de Drenagem sobre a calçada ?	Não	0
P_14	Existe PED em frente a testada ?	Não	-
P_15	Existe FTP em frente a testada ?	Não	-
P_16	Classificação geral da calçada pelo pesquisador.	Regular	5
