Diagnóstico da Calçada	Qualidade do Serviço	
Endereço: Rua São Paulo, 638	63	C
Data do Registro: 08/11/2019 12:02:53		
Num. Lote CTM: 10433500390

Lote 4 - Rota: Raja Gabáglia

FRATAR
ENGENHARIA CONSULTIVA

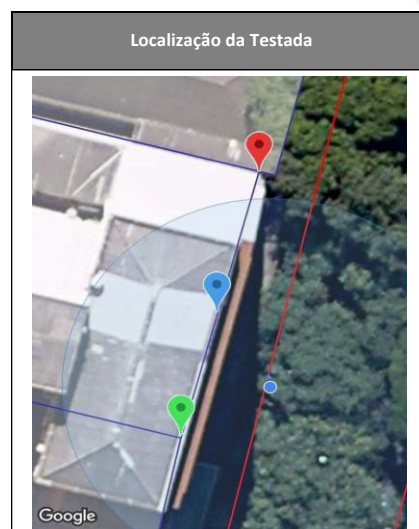
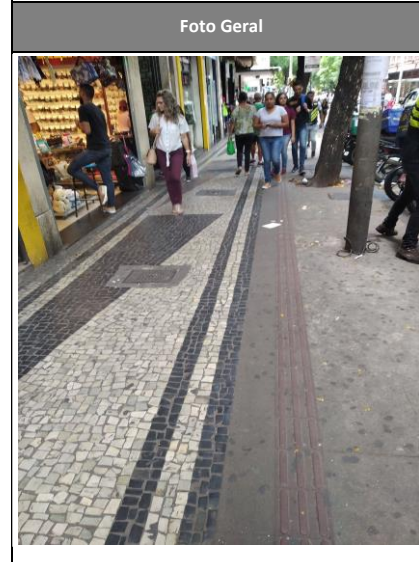
ID	Itens Avaliados	Respostas	Nota
P_1	O Mobiliário urbano está dentro da faixa de serviço de 70 cm ?	Sim	-
P_2	Qual a largura livre do Passeio ?	Acima de 1.50 m	10
P_3	Tipo de revestimento da caçada ?	Pedra Portuguesa	8
P_4	Existencia de Buracos ?	Poucos	5
P_5	Condições Gerais do Piso e meio-fio da calçada ?	Regular	5
P_6	Presença de desníveis ?	Nenhum	10
P_7	Tem rebaixamento de calçada para Pedestre ?	Não	10
P_8	Possui piso tátil ao longo da Calçada ?	Sim	-
P_9	A calçada Possui Rebaixamento de Veiculos correto ?	N.A	0
P_10	Existencia de altura livre menor que 2,10 m ?	Não	-
P_11	O Passeio está no padrao da SMPU ?	Não	0
P_12	A testada possui prática de estacionamento sobre o passeio ?	Não	10
P_13	Existe algum dispositivo de Drenagem sobre a calçada ?	Não	0
P_14	Existe PED em frente a testada ?	Não	-
P_15	Existe FTP em frente a testada ?	Não	-
P_16	Classificação geral da calçada pelo pesquisador.	Regular	5
