Lote 4 - Rota: Contorno

FRATAR
ENGENHARIA CONSULTIVA

Diagnóstico da Calçada	Qualidade do Serviço	
Endereço: Av.Contorno, 6756	75	B
Data do Registro: 07/11/2019 16:40:04		
Num. Lote CTM: 90266200415

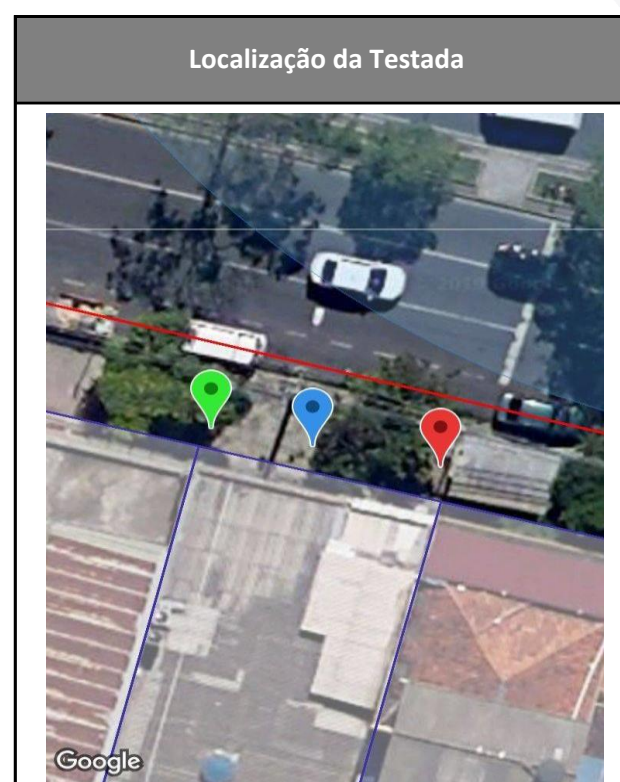
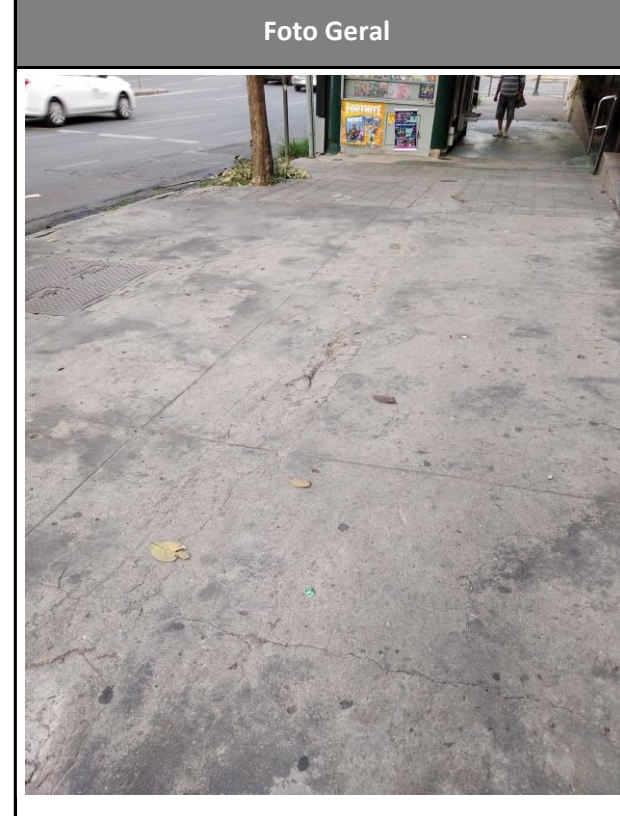
ID	Itens Avaliados	Respostas	Nota
P_1	O Mobiliário urbano está dentro da faixa de serviço de 70 cm ?	Sim	-
P_2	Qual a largura livre do Passeio ?	Acima de 1.50 m	10
P_3	Tipo de revestimento da calçada ?	Concreto	10
P_4	Existência de Buracos ?	Poucos	5
P_5	Condições Gerais do Piso e meio-fio da calçada ?	Ótimo(a)	10
P_6	Presença de desniveis ?	Nenhum	10
P_7	Tem rebaixamento de calçada para Pedestre ?	Não	10
P_8	Possui piso tátil ao longo da Calçada ?	Não	-
P_9	A calçada Possui Rebaixamento de Veículos correto ?	N.A	0
P_10	Existência de altura livre menor que 2,10 m ?	Não	-
P_11	O Passeio está no padrão da SMPU ?	Não	0
P_12	A testada possui prática de estacionamento sobre o passeio ?	Não	10
P_13	Existe algum dispositivo de Drenagem sobre a calçada ?	Não	0
P_14	Existe PED em frente a testada ?	Não	-
P_15	Existe FTP em frente a testada ?	Não	-
P_16	Classificação geral da calçada pelo pesquisador.	Ótimo(a)	10
