Diagnóstico da Calçada	Qualidade do Serviço	
Endereço: Av. Olegário Maciel, 1515 Data do Registro: 05/11/2019 11:24:18 Num. Lote CTM: 10225400145	80	B

Diagnóstico da Calçada	Qualidade do Serviço		Complemento do Diagnóstico
Endereço: Av. Olegário Maciel, 1515 Data do Registro: 05/11/2019 11:24:18 Num. Lote CTM: 10225400145	80	B

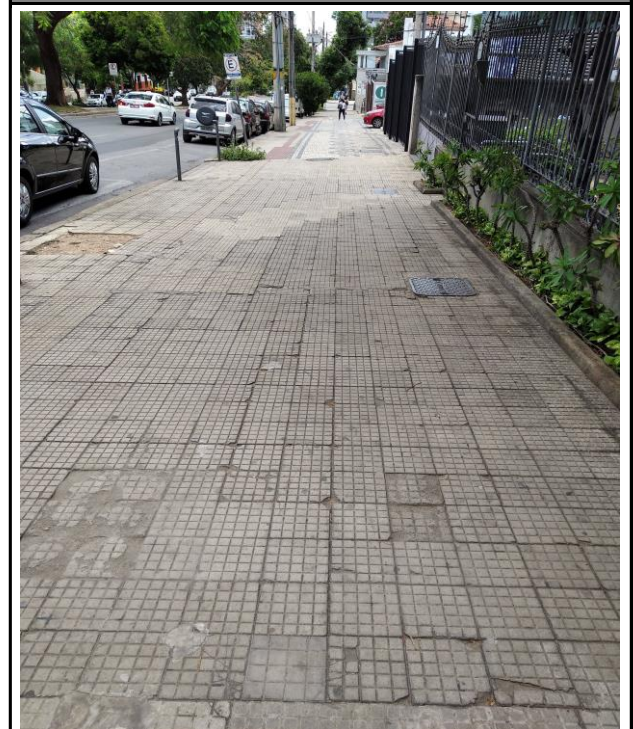
Foto Geral

ID	Itens Avaliados	Respostas	Nota
P_1	O Mobiliário urbano está dentro da faixa de serviço de 70 cm ?	Sim	-
P_2	Qual a largura livre do Passeio ?	Acima de 1.50 m	10
P_3	Tipo de revestimento da calçada ?	Concreto	10
P_4	Existencia de Buracos ?	Nenhum	10
P_5	Condições Gerais do Piso e meio-fio da calçada ?	Ótimo(a)	10
P_6	Presença de desniveis ?	Severo	0
P_7	Tem rebaixamento de calçada para Pedestre ?	Não	10
P_8	Possui piso tátil ao longo da Calçada ?	Não	-
P_9	A calçada Possui Rebaixamento de Veiculos correto ?	Sim	10
P_10	Existencia de altura livre menor que 2,10 m ?	Não	-
P_11	O Passeio está no padrao da SMPU ?	Não	0
P_12	A testada possui prática de estacionamento sobre o passeio ?	Não	10
P_13	Existe algum dispositivo de Drenagem sobre a calçada ?	Não	0
P_14	Existe PED em frente a testada ?	Não	-
P_15	Existe FTP em frente a testada ?	Não	-
P_16	Classificação geral da calçada pelo pesquisador.	Ótimo(a)	10
