Diagnóstico da Calçada	Qualidade do Serviço	
Endereço: Av. Augusto de Lima, 1826	65	C
Data do Registro: 07/11/2019 09:28:31		
Num. Lote CTM: 10367600070

Diagnóstico da Calçada	Qualidade do Serviço		Complemento do Diagnóstico
Endereço: Av. Augusto de Lima, 1826	65	C	
Data do Registro: 07/11/2019 09:28:31			
Num. Lote CTM: 10367600070

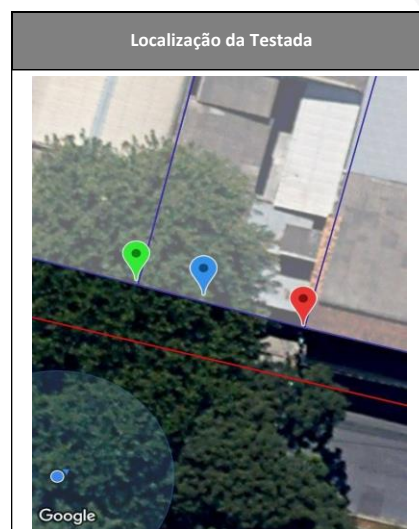
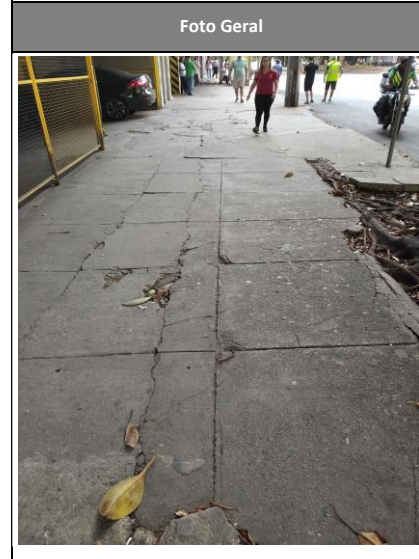
ID	Itens Avaliados	Respostas	Nota
P_1	O Mobiliário urbano está dentro da faixa de serviço de 70 cm ?	Sim	-
P_2	Qual a largura livre do Passeio ?	Acima de 1.50 m	10
P_3	Tipo de revestimento da calçada ?	Concreto	10
P_4	Existência de Buracos ?	Poucos	5
P_5	Condições Gerais do Piso e meio-fio da calçada ?	Regular	5
P_6	Presença de desníveis ?	Nenhum	10
P_7	Tem rebaixamento de calçada para Pedestre ?	Não	10
P_8	Possui piso tátil ao longo da Calçada ?	Não	-
P_9	A calçada Possui Rebaixamento de Veículos correto ?	Não	0
P_10	Existência de altura livre menor que 2,10 m ?	Não	-
P_11	O Passeio está no padrão da SMPU ?	Não	0
P_12	A testada possui prática de estacionamento sobre o passeio ?	Não	10
P_13	Existe algum dispositivo de Drenagem sobre a calçada ?	Não	0
P_14	Existe PED em frente a testada ?	Não	-
P_15	Existe FTP em frente a testada ?	Não	-
P_16	Classificação geral da calçada pelo pesquisador.	Regular	5
