Lote 4 - Rota: Raja Gabágia

Diagnóstico da Calçada	Qualidade do Serviço	
Endereço: Av. Raja Gabaglia, 3040	47	D
Data do Registro: 11/11/2019 09:16:40		
Num. Lote CTM: 91057100560

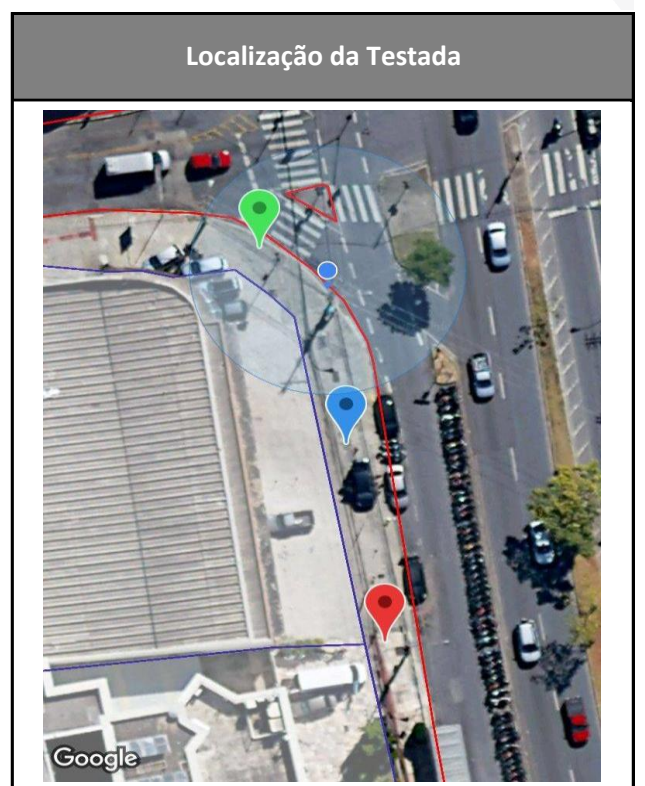
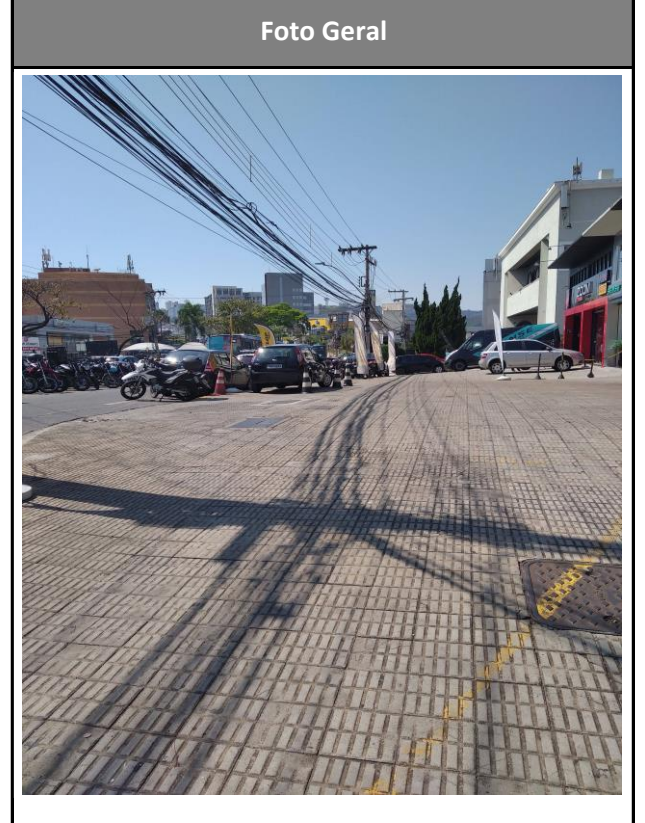
ID	Itens Avaliados	Respostas	Nota
P_1	O Mobiliário urbano está dentro da faixa de serviço de 70 cm ?	Sim	-
P_2	Qual a largura livre do Passeio ?	Acima de 1.50 m	10
P_3	Tipo de revestimento da calçada ?	Ladrilho Hidráulico	10
P_4	Existencia de Buracos ?	Poucos	5
P_5	Condições Gerais do Piso e meio-fio da calçada ?	Ótimo(a)	10
P_6	Presença de desniveis ?	Leve	7
P_7	Tem rebaixamento de calçada para Pedestre ?	Não, mas deveria ter.	0
P_8	Possui piso tátil ao longo da Calçada ?	Não	-
P_9	A calçada Possui Rebaixamento de Veiculos correto ?	Não	0
P_10	Existencia de altura livre menor que 2,10 m ?	Não	-
P_11	O Passeio está no padrao da SMPU ?	Não	0
P_12	A testada possui prática de estacionamento sobre o passeio ?	Sim	0
P_13	Existe algum dispositivo de Drenagem sobre a calçada ?	Não	0
P_14	Existe PED em frente a testada ?	Não	-
P_15	Existe FTP em frente a testada ?	Não	-
P_16	Classificação geral da calçada pelo pesquisador.	Regular	5
