Lote 4 - Rota: Contorno

Diagnóstico da Calçada	Qualidade do Serviço	
Endereço: Av.Contorno, 402	89	B
Data do Registro: 07/11/2019 15:55:16		
Num. Lote CTM: 10006000010

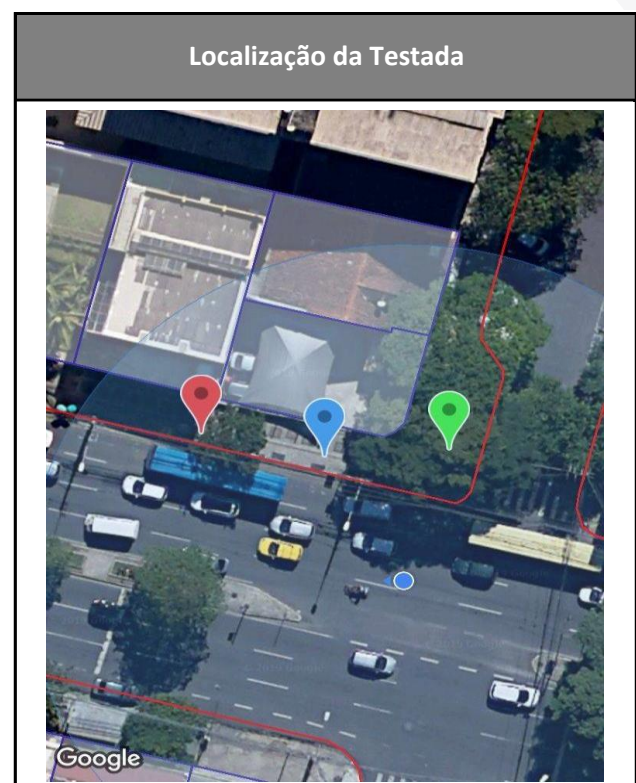
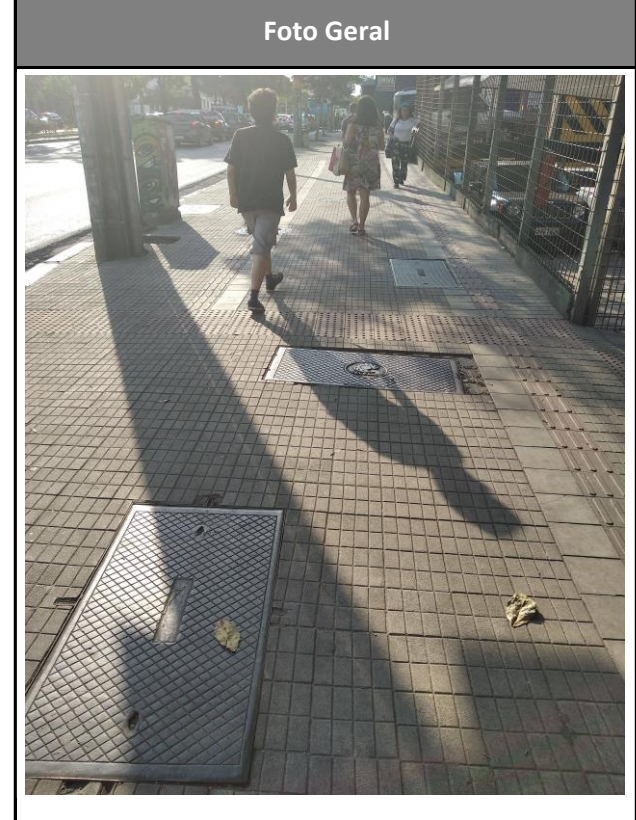
ID	Itens Avaliados	Respostas	Nota
P_1	O Mobiliário urbano está dentro da faixa de serviço de 70 cm ?	Sim	-
P_2	Qual a largura livre do Passeio ?	Acima de 1.50 m	10
P_3	Tipo de revestimento da calçada ?	Ladrilho Hidráulico	10
P_4	Existencia de Buracos ?	Nenhum	10
P_5	Condições Gerais do Piso e meio-fio da calçada ?	Ótimo(a)	10
P_6	Presença de desniveis ?	Nenhum	10
P_7	Tem rebaixamento de calçada para Pedestre ?	Sim	9
P_8	Possui piso tátil ao longo da Calçada ?	Sim	-
P_9	A calçada Possui Rebaixamento de Veiculos correto ?	Sim	10
P_10	Existencia de altura livre menor que 2,10 m ?	Não	-
P_11	O Passeio está no padrao da SMPU ?	Não	0
P_12	A testada possui prática de estacionamento sobre o passeio ?	Não	10
P_13	Existe algum dispositivo de Drenagem sobre a calçada ?	Sim	0
P_14	Existe PED em frente a testada ?	Não	-
P_15	Existe FTP em frente a testada ?	Sim	-
P_16	Classificação geral da calçada pelo pesquisador.	Ótimo(a)	10

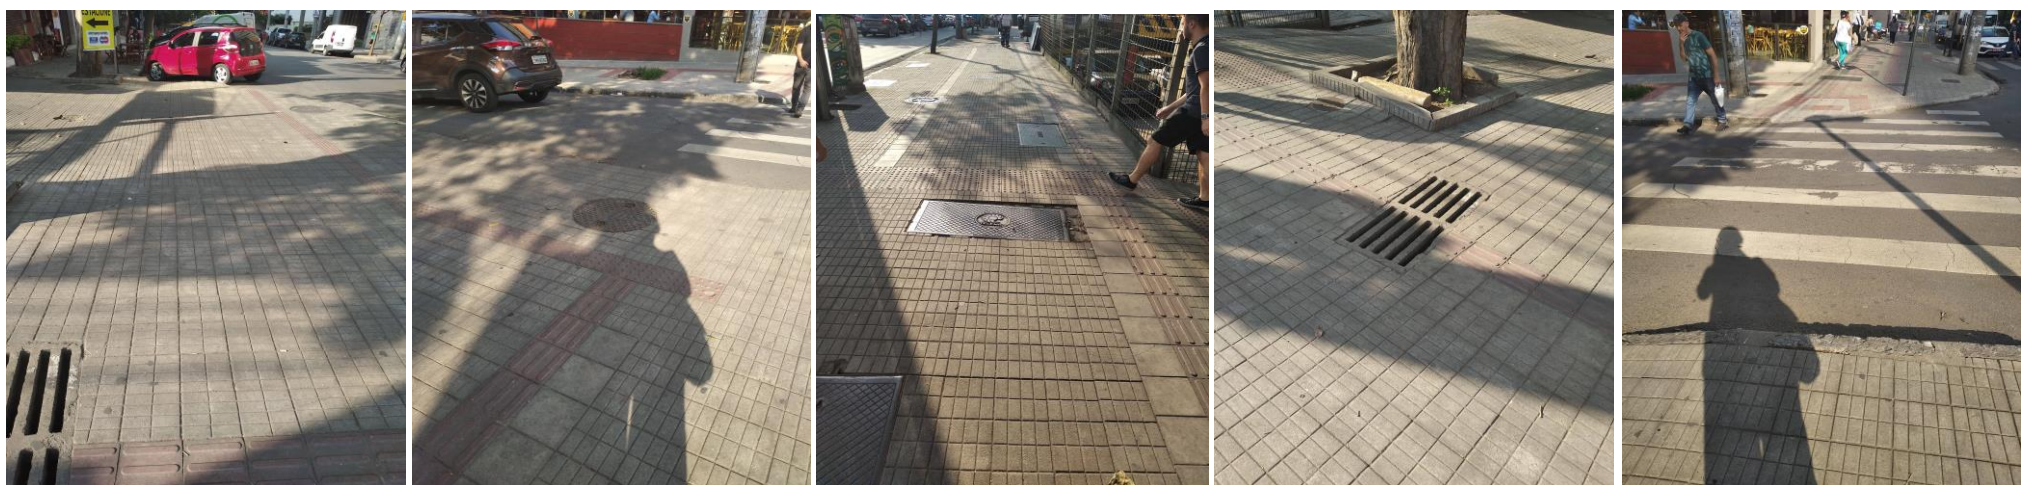
Fotos Complementares - Detalhes do Passeio

ID	Itens Avaliados	Respostas	Nota
P_7_1	Qual tipo do Rebaixo ?	Outro	0
P_7_1_1	Se for do Tipo 1, Passeio possui largura livre de 1,2 m ?	0	0
P_7_1_2	Se for do Tipo 1, O rebaixo tem abas conforme a norma ?	0	0
P_7_2	A rampa do rebaixo tem Inclinação da norma (8,33%) ?	Sim	0
P_7_3	O rebaixo possui piso tátil ?	Não tem nenhum	0
P_7_3_1	O piso tátil de alerta e direcional do rebaixo está conforme a norma ?	0	0
P_8_1	O piso tátil está no eixo da faixa livre ?	Sim	0
P_8_2	Se tem uma leve mudança de direção está conforme a norma ?	Não	0
P_8_3	Se tem mudança de direção de 90º ou maior está conforme a norma ?	0	0
P_8_4	Se tem mudança de direção de três faixas direcionais está conforme a norma ?	0	0
P_8_5	Se tem mudança de direção de quatro faixas direcionais está conforme a norma?	0	0
P_8_6	Tem piso tátil em pontos de ônibus conforme a norma?	N.A	0
P_8_7	O piso tátil tem conexão com os lotes vizinhos?	Sim	0
P_8_8	O piso tátil está em boas condições aparentes?	Sim	0

P_8_9	O piso tátil apresenta desenho com bom senso?	Sim	0
P_13_1	Dispositivo de Drenagem está devidamente instalado e bem conservado?	Sim	0
P_13_2	Dispositivo de Drenagem oferece risco para caminhamento seguro de pedestre?	Não	0
