Lote 4 - Rota: Contorno

FRATAR
ENGENHARIA CONSULTIVA

Diagnóstico da Calçada	Qualidade do Serviço	
Endereço: Av.Contorno, 7501	58	C
Data do Registro: 31/10/2019 15:36:34		
Num. Lote CTM: 90041100410

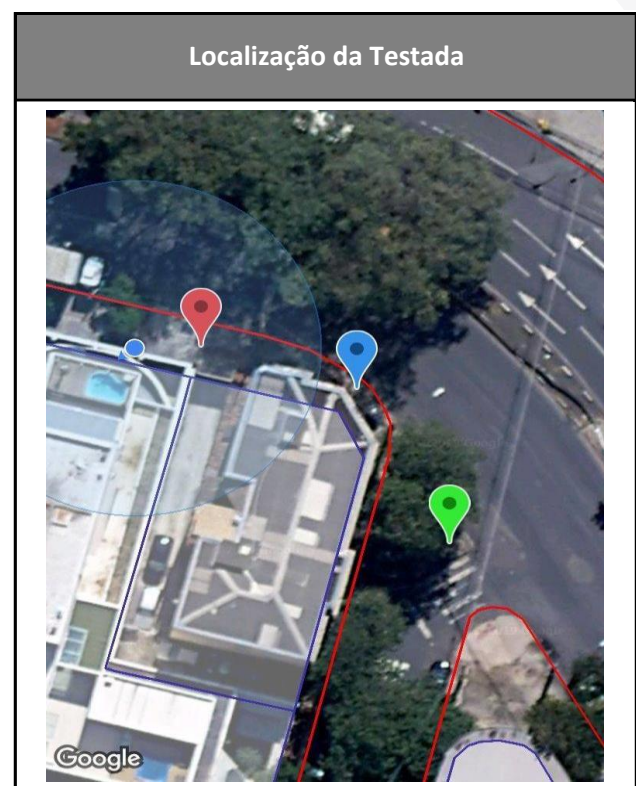
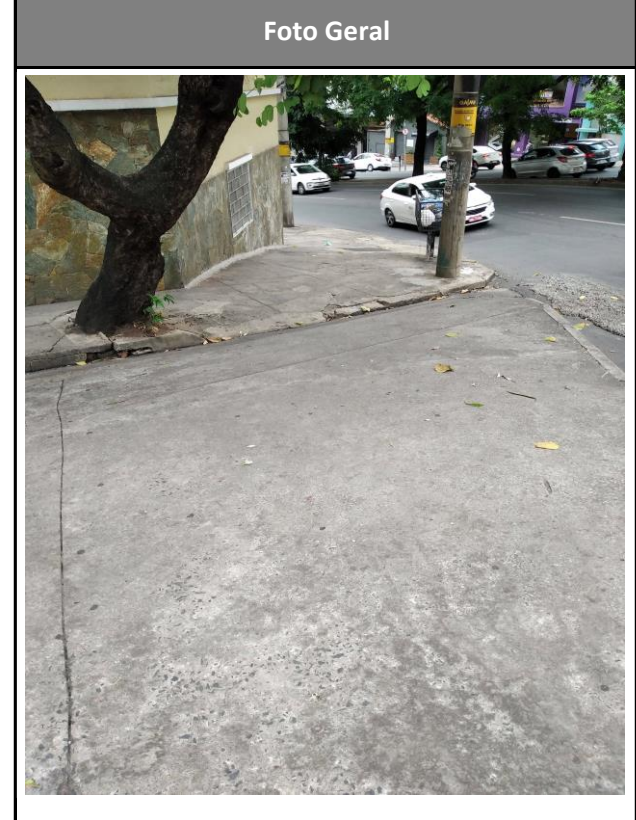
ID	Itens Avaliados	Respostas	Nota
P_1	O Mobiliário urbano está dentro da faixa de serviço de 70 cm ?	Sim	-
P_2	Qual a largura livre do Passeio ?	Acima de 1.50 m	10
P_3	Tipo de revestimento da calçada ?	Concreto	10
P_4	Existencia de Buracos ?	Poucos	5
P_5	Condições Gerais do Piso e meio-fio da calçada ?	Regular	5
P_6	Presença de desniveis ?	Médio	3
P_7	Tem rebaixamento de calçada para Pedestre ?	Sim	8
P_8	Possui piso tátil ao longo da Calçada ?	Não	-
P_9	A calçada Possui Rebaixamento de Veiculos correto ?	Sim	10
P_10	Existencia de altura livre menor que 2,10 m ?	Não	-
P_11	O Passeio está no padrao da SMPU ?	Não	0
P_12	A testada possui prática de estacionamento sobre o passeio ?	Não	10
P_13	Existe algum dispositivo de Drenagem sobre a calçada ?	Sim	0
P_14	Existe PED em frente a testada ?	Não	-
P_15	Existe FTP em frente a testada ?	Sim	-
P_16	Classificação geral da calçada pelo pesquisador.	Regular	5

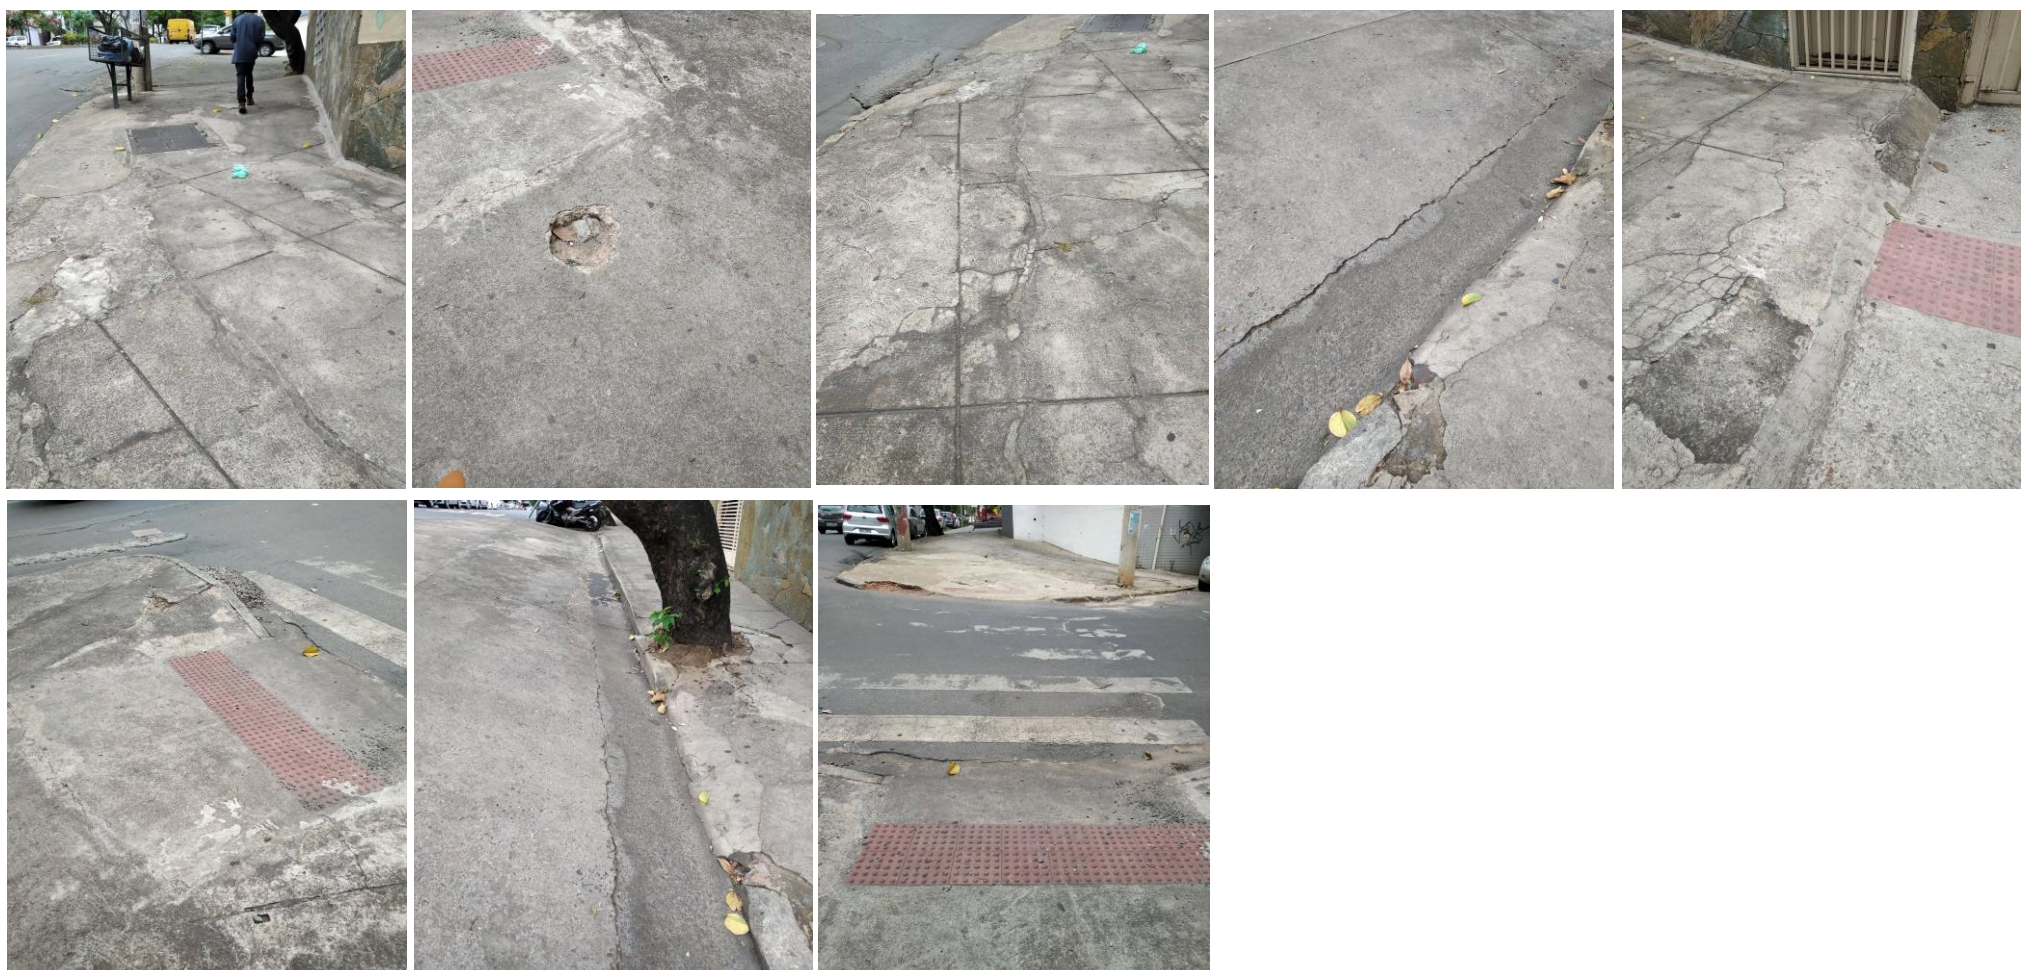
Fotos Complementares - Detalhes do Passeio

ID	Itens Avaliados	Respostas	Nota
P_7_1	Qual tipo do Rebaixo ?	Rebaixo Tipo 1 (trapézio)	0
P_7_1_1	Se for do Tipo 1, Passeio possui largura livre de 1,2 m ?	Sim	0
P_7_1_2	Se for do Tipo 1, O rebaixo tem abas conforme a norma ?	Não	0
P_7_2	A rampa do rebaixo tem Inclinação da norma (8,33%) ?	Sim	0
P_7_3	O rebaixo possui piso tátil ?	Tem só piso de alerta	0
P_7_3_1	O piso tátil de alerta e direcional do rebaixo está conforme a norma ?	Sim	0
P_8_1	O piso tátil está no eixo da faixa livre ?	0	0
P_8_2	Se tem uma leve mudança de direção está conforme a norma ?	0	0
P_8_3	Se tem mudança de direção de 90º ou maior está conforme a norma ?	0	0
P_8_4	Se tem mudança de direção de três faixas direcionais está conforme a norma ?	0	0
P_8_5	Se tem mudança de direção de quatro faixas direcionais está conforme a norma?	0	0
P_8_6	Tem piso tátil em pontos de ônibus conforme a norma?	0	0
P_8_7	O piso tátil tem conexão com os lotes vizinhos?	0	0

P_8_8	O piso tátil está em boas condições aparentes?	0	0
P_8_9	O piso tátil apresenta desenho com bom senso?	0	0
P_13_1	Dispositivo de Drenagem está devidamente instalado e bem conservado?	Não	0
P_13_2	Dispositivo de Drenagem oferece risco para caminhamento seguro de pedestre?	Sim	0
