# Lote 4 - Rota: Contorno

Diagnóstico da Calçada	Qualidade do Serviço	
Endereço: Av.Contorno, s/nº	<b>83</b>	<b>B</b>
Data do Registro: 07/11/2019 16:33:18		
Num. Lote CTM: 90266200325

Diagnóstico da Calçada	Qualidade do Serviço		Complemento do Diagnóstico
Endereço: Av.Contorno, s/nº Data do Registro: 07/11/2019 16:33:18 Num. Lote CTM: 90266200325	<b>83</b>	<b>B</b>

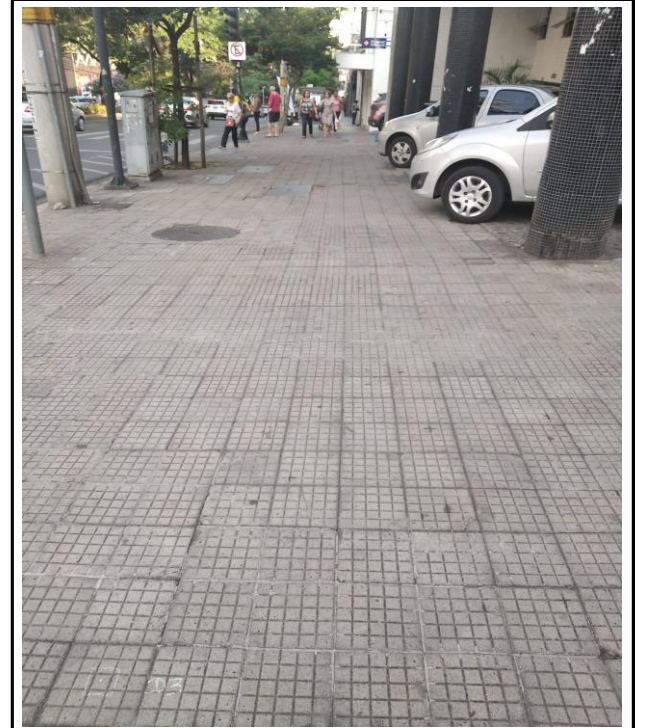
## Foto Geral

ID	Itens Avaliados	Respostas	Nota
P_1	O Mobiliário urbano está dentro da faixa de serviço de 70 cm ?	Sim	-
P_2	Qual a largura livre do Passeio ?	Acima de 1.50 m	10
P_3	Tipo de revestimento da calçada ?	Ladrilho Hidráulico	10
P_4	Existencia de Buracos ?	Poucos	5
P_5	Condições Gerais do Piso e meio-fio da calçada ?	Ótimo(a)	10
P_6	Presença de desniveis ?	Nenhum	10
P_7	Tem rebaixamento de calçada para Pedestre ?	Sim	8
P_8	Possui piso tátil ao longo da Calçada ?	Não	-
P_9	A calçada Possui Rebaixamento de Veiculos correto ?	Sim	10
P_10	Existencia de altura livre menor que 2,10 m ?	Não	-
P_11	O Passeio está no padrao da SMPU ?	Não	0
P_12	A testada possui prática de estacionamento sobre o passeio ?	Não	10
P_13	Existe algum dispositivo de Drenagem sobre a calçada ?	Não	0
P_14	Existe PED em frente a testada ?	Não	-
P_15	Existe FTP em frente a testada ?	Sim	-
P_16	Classificação geral da calçada pelo pesquisador.	Ótimo(a)	10
