Diagnóstico da Calçada	Qualidade do Serviço	
Endereço: Av. Portugal, 1950	73	B
Data do Registro: 16/11/2019 12:13:14		
Num. Lote CTM: 200076500265

Diagnóstico da Calçada	Qualidade do Serviço		Complemento do Diagnóstico
Endereço: Av. Portugal, 1950 Data do Registro: 16/11/2019 12:13:14 Num. Lote CTM: 200076500265	73	B

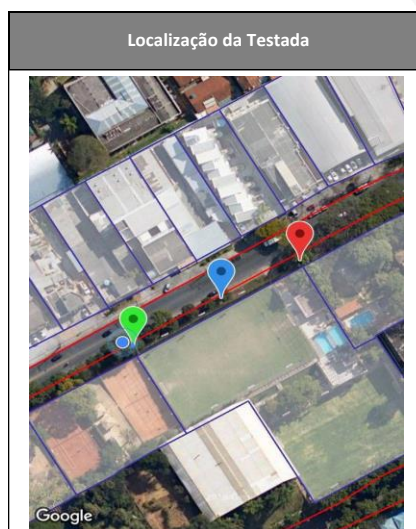
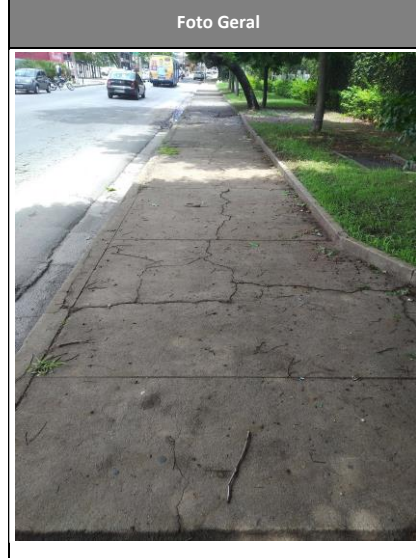
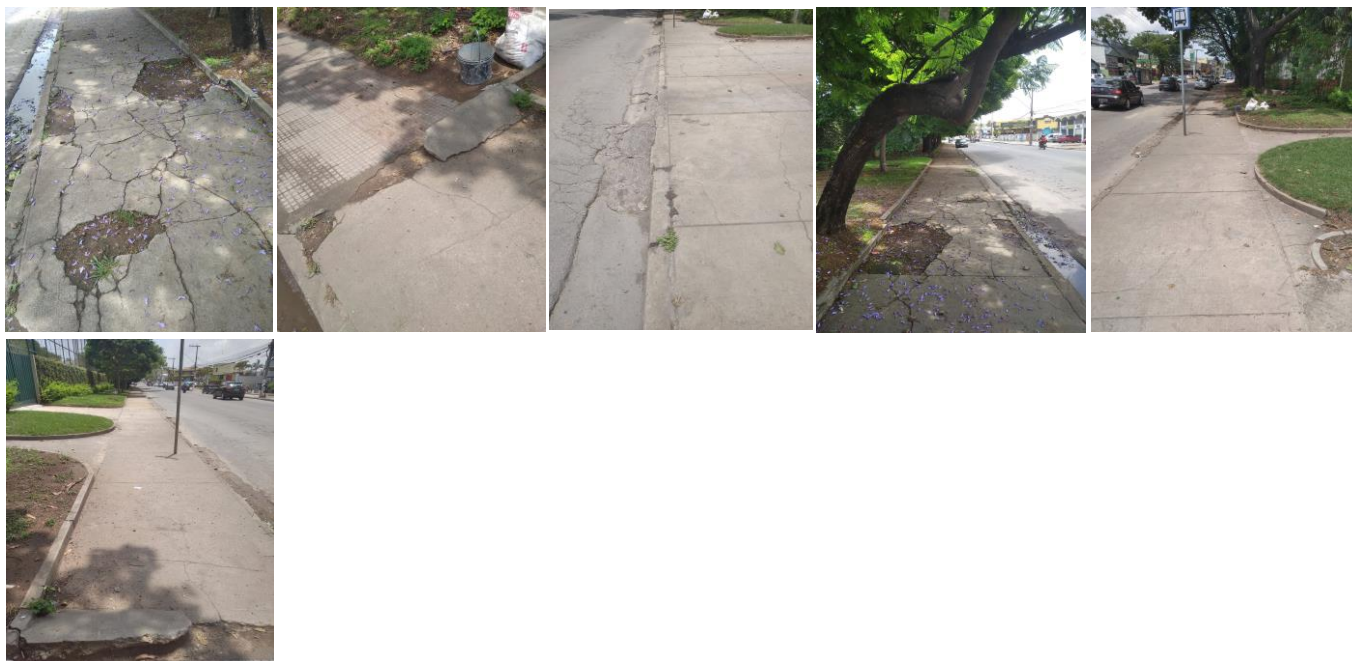
Fotos Complementares - Detalhes do Passeio

ID	Itens Avaliados	Respostas	Nota
P_1	O Mobiliário urbano está dentro da faixa de serviço de 70 cm ?	Sim	-
P_2	Qual a largura livre do Passeio ?	Acima de 1.50 m	10
P_3	Tipo de revestimento da calçada ?	Concreto	10
P_4	Existência de Buracos ?	Poucos	5
P_5	Condições Gerais do Piso e meio-fio da calçada ?	Ótimo(a)	10
P_6	Presença de desníveis ?	Médio	3
P_7	Tem rebaixamento de calçada para Pedestre ?	Não	10
P_8	Possui piso tátil ao longo da Calçada ?	Não	-
P_9	A calçada Possui Rebaixamento de Veículos correto ?	Não	0
P_10	Existência de altura livre menor que 2,10 m ?	Sim	-
P_11	O Passeio está no padrão da SMPU ?	Não	0
P_12	A testada possui prática de estacionamento sobre o passeio ?	Não	10
P_13	Existe algum dispositivo de Drenagem sobre a calçada ?	Não	0
P_14	Existe PED em frente a testada ?	Sim	-
P_15	Existe FTP em frente a testada ?	Não	-
P_16	Classificação geral da calçada pelo pesquisador.	Ótimo(a)	10
