# Lote 4 - Rota: Contorno

Diagnóstico da Calçada	Qualidade do Serviço	
Endereço: Av.Contorno, 2241	<b>90</b>	<b>B</b>
Data do Registro: 04/11/2019 14:59:22		
Num. Lote CTM: 60004800135

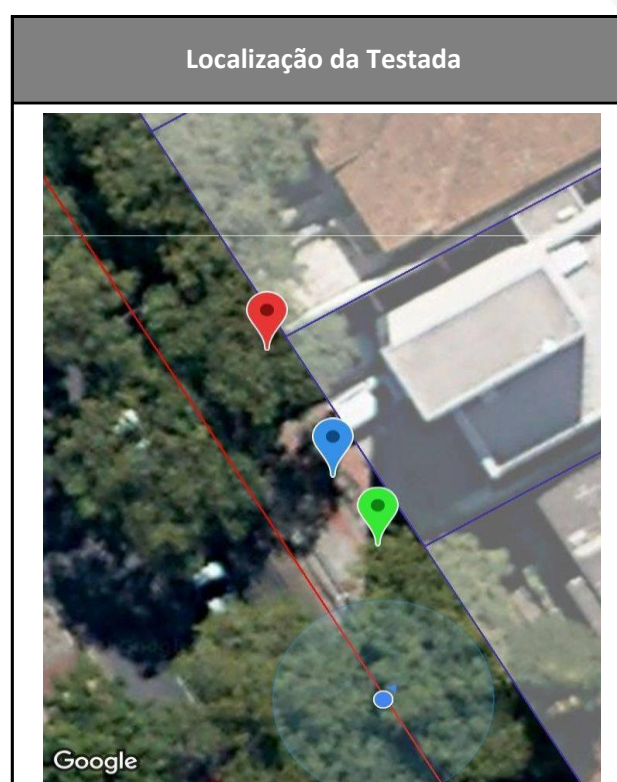
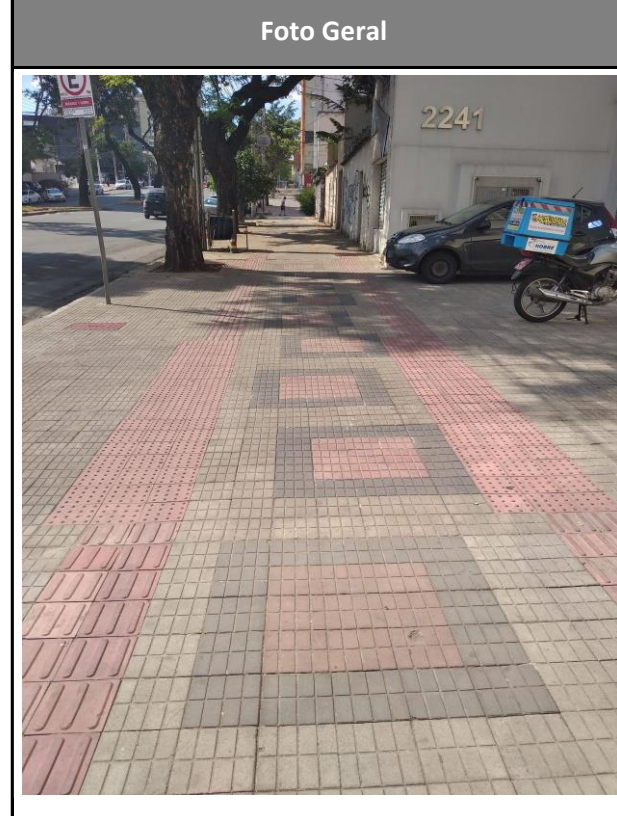
ID	Itens Avaliados	Respostas	Nota
P_1	O Mobiliário urbano está dentro da faixa de serviço de 70 cm ?	Sim	-
P_2	Qual a largura livre do Passeio ?	Acima de 1.50 m	10
P_3	Tipo de revestimento da calçada ?	Ladrilho Hidráulico	10
P_4	Existencia de Buracos ?	Nenhum	10
P_5	Condições Gerais do Piso e meio-fio da calçada ?	Ótimo(a)	10
P_6	Presença de desniveis ?	Nenhum	10
P_7	Tem rebaixamento de calçada para Pedestre ?	Não	10
P_8	Possui piso tátil ao longo da Calçada ?	Sim	-
P_9	A calçada Possui Rebaixamento de Veiculos correto ?	Sim	10
P_10	Existencia de altura livre menor que 2,10 m ?	Não	-
P_11	O Passeio está no padrao da SMPU ?	Não	0
P_12	A testada possui prática de estacionamento sobre o passeio ?	Não	10
P_13	Existe algum dispositivo de Drenagem sobre a calçada ?	Não	0
P_14	Existe PED em frente a testada ?	Não	-
P_15	Existe FTP em frente a testada ?	Não	-
P_16	Classificação geral da calçada pelo pesquisador.	Ótimo(a)	10
