# Lote 4 - Rota: Contorno

Diagnóstico da Calçada	Qualidade do Serviço	
Endereço: Av.Contorno, 6884	<b>52</b>	<b>C</b>
Data do Registro: 31/10/2019 17:07:29		
Num. Lote CTM: 10008500045

Diagnóstico da Calçada	Qualidade do Serviço		Complemento do Diagnóstico
Endereço: Av.Contorno, 6884 Data do Registro: 31/10/2019 17:07:29 Num. Lote CTM: 10008500045	52	C

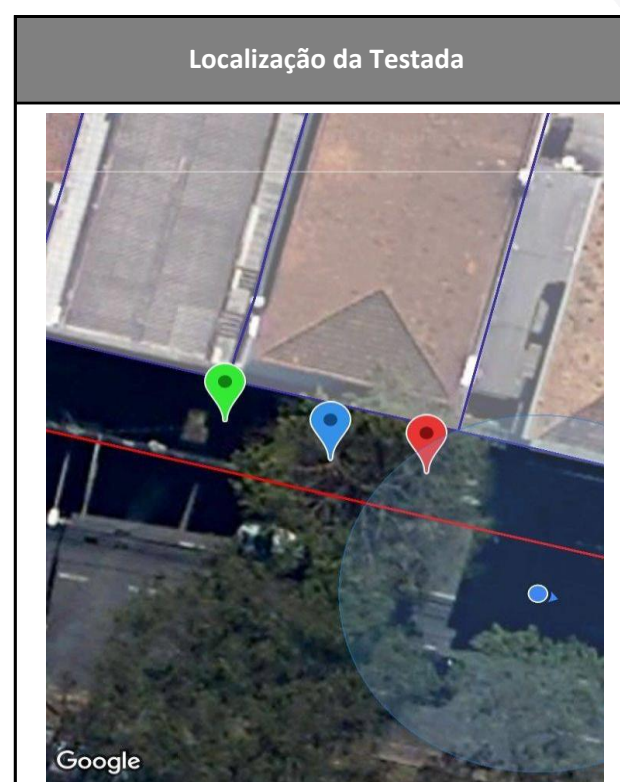
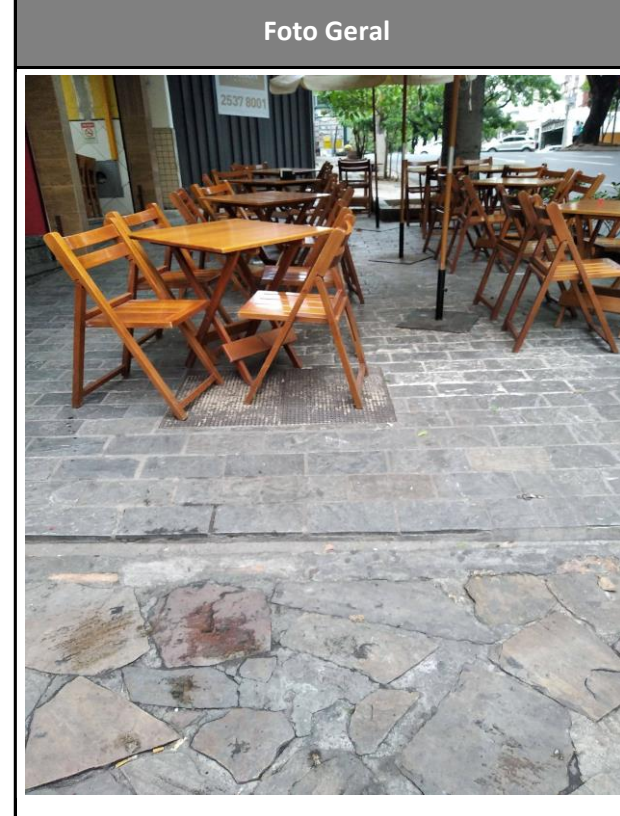
ID	Itens Avaliados	Respostas	Nota
P_1	O Mobiliário urbano está dentro da faixa de serviço de 70 cm ?	Sim	-
P_2	Qual a largura livre do Passeio ?	Acima de 1.50 m	10
P_3	Tipo de revestimento da calçada ?	Outro	0
P_4	Existencia de Buracos ?	Nenhum	10
P_5	Condições Gerais do Piso e meio-fio da calçada ?	Ótimo(a)	10
P_6	Presença de desniveis ?	Severo	0
P_7	Tem rebaixamento de calçada para Pedestre ?	Não	10
P_8	Possui piso tátil ao longo da Calçada ?	Não	-
P_9	A calçada Possui Rebaixamento de Veiculos correto ?	N.A	0
P_10	Existencia de altura livre menor que 2,10 m ?	Não	-
P_11	O Passeio está no padrao da SMPU ?	Não	0
P_12	A testada possui prática de estacionamento sobre o passeio ?	Não	10
P_13	Existe algum dispositivo de Drenagem sobre a calçada ?	Sim	0
P_14	Existe PED em frente a testada ?	Não	-
P_15	Existe FTP em frente a testada ?	Não	-
P_16	Classificação geral da calçada pelo pesquisador.	Ótimo(a)	10

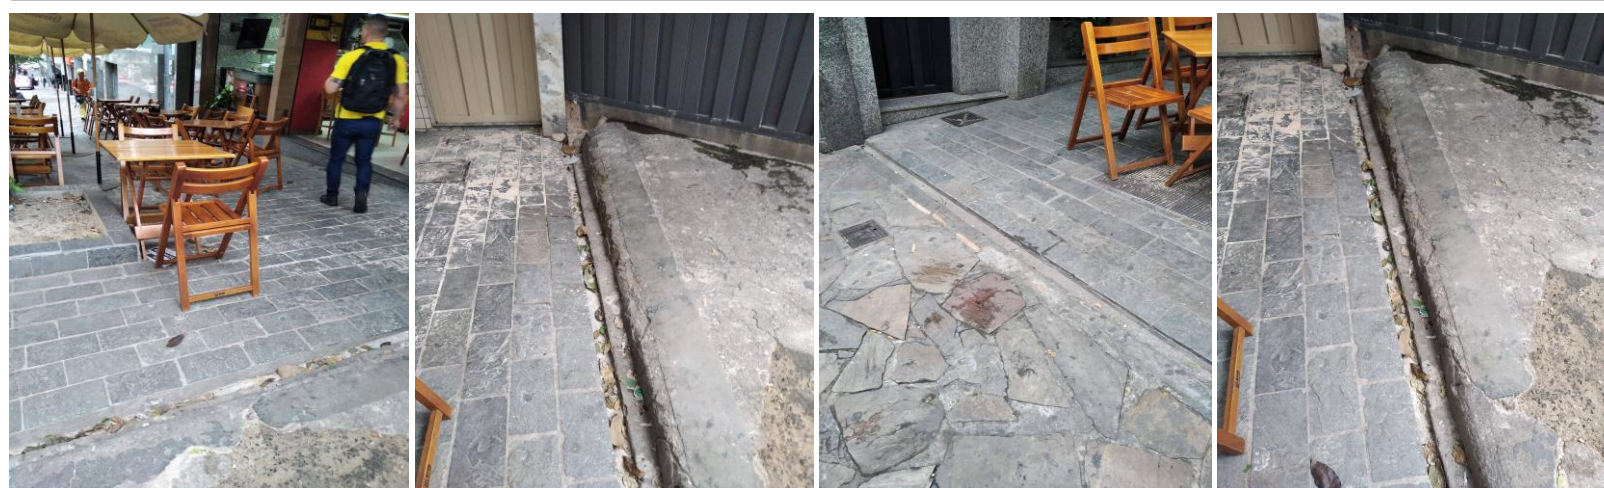
## Fotos Complementares - Detalhes do Passeio

P_8_9	O piso tátil apresenta desenho com bom senso?	0	0
P_13_1	Dispositivo de Drenagem está devidamente instalado e bem conservado?	Não	0
P_13_2	Dispositivo de Drenagem oferece risco para caminhamento seguro de pedestre?	Sim	0
